I restauri degli affreschi del Serapeo di Villa Adriana

Alessandro Betori-Gabriella Cetorelli Schivo

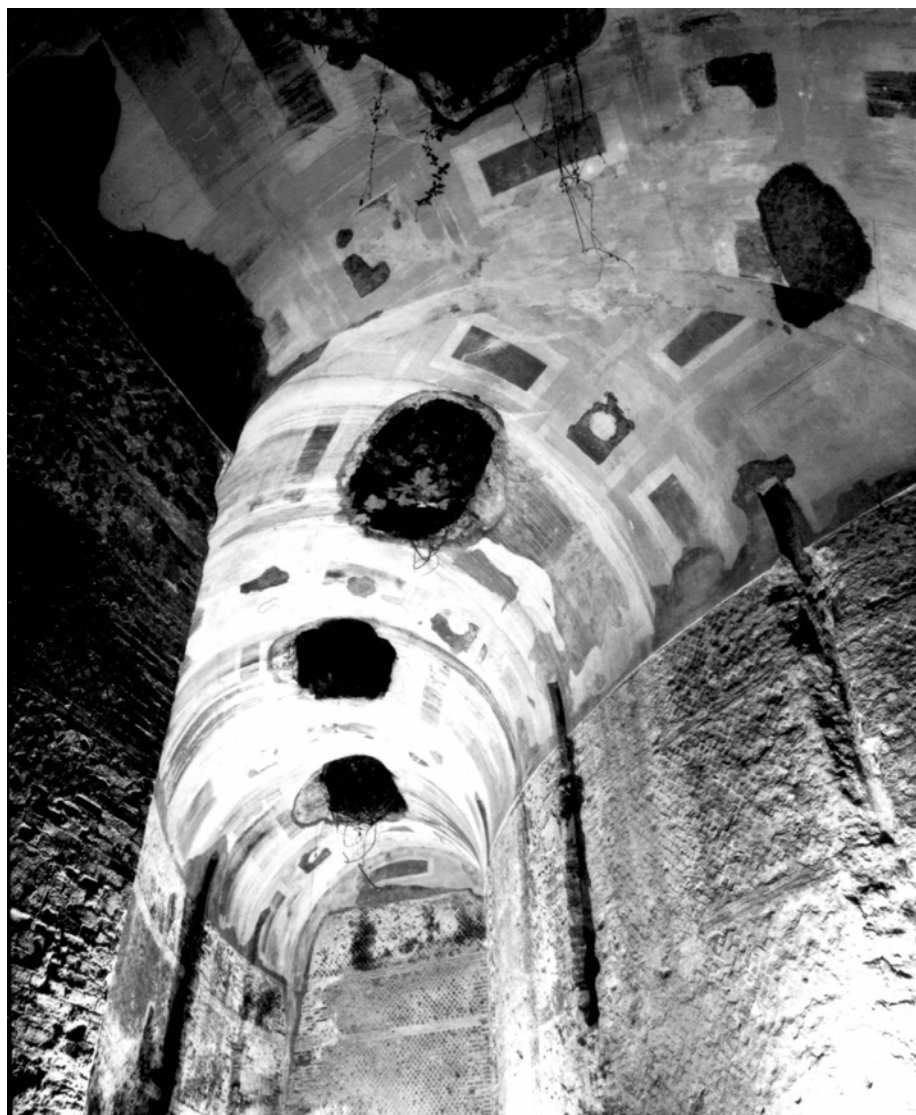
La decorazione pittorica ad affresco della volta dell'ambulacro monumentale facente parte del complesso noto convenzionalmente come Serapeo, costituita da una serie di riquadri geometrici campiti da motivi vegetali (rosoni, festoni e candelabri), ora in buona parte perduti, venne staccata negli anni 1976-1978, per rimediare ai danni causati dall'infiltrazione delle acque meteoriche attraverso i grandi lucernari.

Fig. 1. Villa Adriana, Serapeo. Stato degli affreschi prima del distacco: decorazione della volta verso l'ingresso.

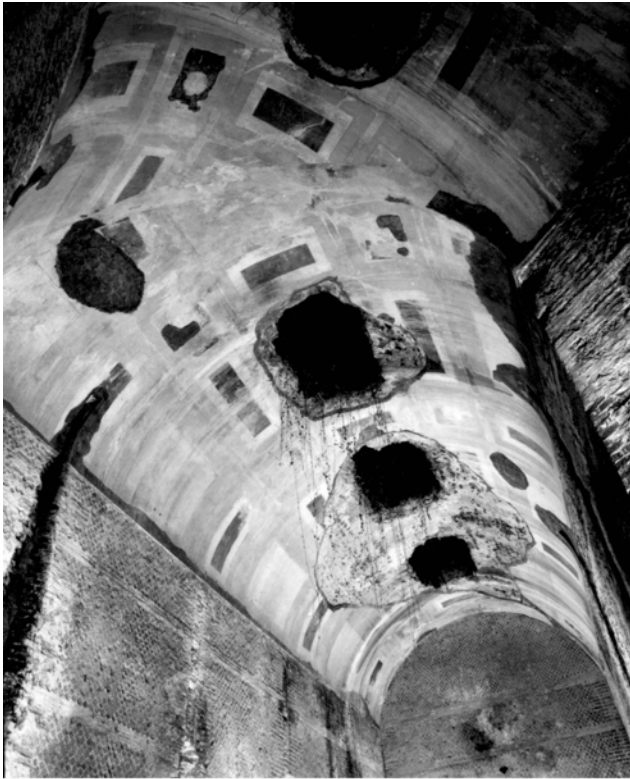
Fig. 2. Villa Adriana, Serapeo. Stato degli affreschi prima del distacco: decorazione della volta verso il fondo.

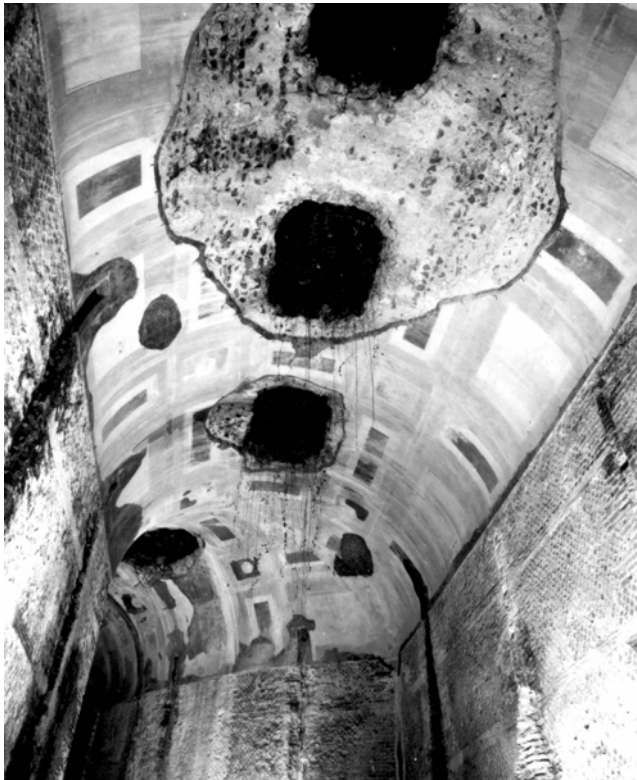
Fig. 3. Villa Adriana, Serapeo. Stato degli affreschi prima del distacco: settore centrale della volta vista dal fondo.

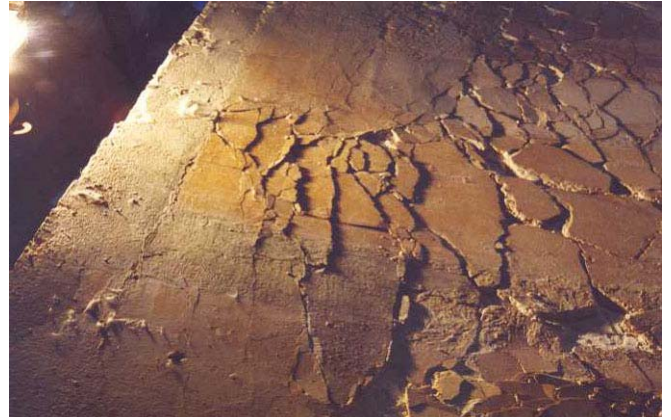
Tale intervento, eseguito con criteri e modalità attualmente superati, ha causato guasti di notevole portata, consistenti nella frammentazione dell'intonaco dipinto e nel deterioramento della pellicola pittorica, lasciata per lungo tempo a contatto con il collante utilizzato per la stesura del "velatino". La situazione risulta aggravata dall'utilizzo, quale strato di intervento, di gesso misto a calce e polvere di marmo, materiale che ha favorito la formazione di sali sulla superficie dipinta. All'avvio del restauro ci si è trovati di fronte ad una situazione piuttosto complessa: dei ca. 250 mq. di affreschi staccati, circa 35 mq. erano stati oggetto di un intervento nel 1997, consistente nelle operazioni di svelatura, consolidamento, pulitura, rimozione dei vecchi supporti e dello strato di gesso, formazione di nuove controforme e montaggio su nuovi pannelli a struttura alveolare, e risultavano pronti per l'auspicato riposizionamento; i rimanenti si trovavano o ancora velati (ca. 150 mq.) ovvero svelati e parzialmente consolidati (ca. 65 mq.), operazione dovuta ad un precedente restauro (a. 1981).

Fig. 4. Villa Adriana. Edificio presso il Canopo, pannello con affresco staccato dalla volta dell'ambulacro del Serapeo, dettaglio dello stato di conservazione prima del consolidamento.

Si è scelto di intervenire su un primo lotto di 50 mq. di affreschi velati, provvedendo alle seguenti operazioni: svelatura; consolidamento e ripulitura; eliminazione delle integrazioni in gesso; sigillatura dei supporti; apposizione di una nuova, leggera velatura funzionale al posizionamento su nuovi supporti.

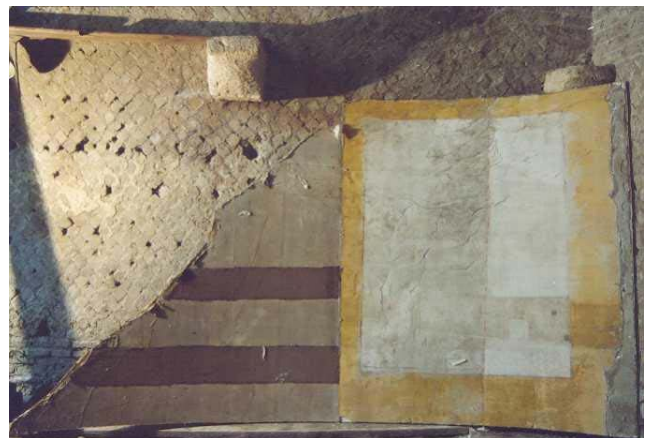
Fig. 6. Villa Adriana. Edificio presso il Canopo, pannello con affresco staccato dalla volta dell'ambulacro del Serapeo con vari stadi di intervento (affresco ancora velato; svelato e consolidato; saggi di pulitura).
