Giussano (MI) piazza San Giacomo: resti dell'antica parrocchiale

Laura Simone Zopfi

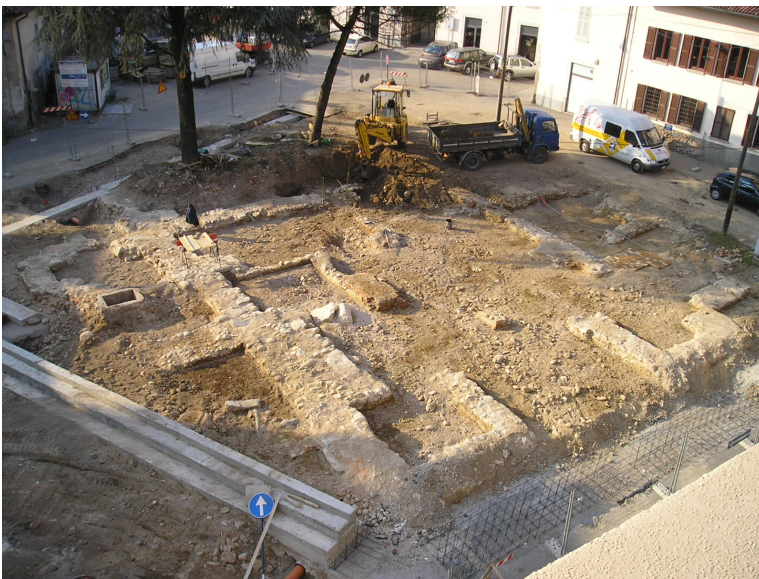
Fig 1. Veduta generale dell'area di scavo

Nell'aprile 2005, il Comune di Giussano (MI) ha dato avvio alla riqualificazione urbanistica di piazza San Giacomo, già adibita a verde pubblico (fig. 1).

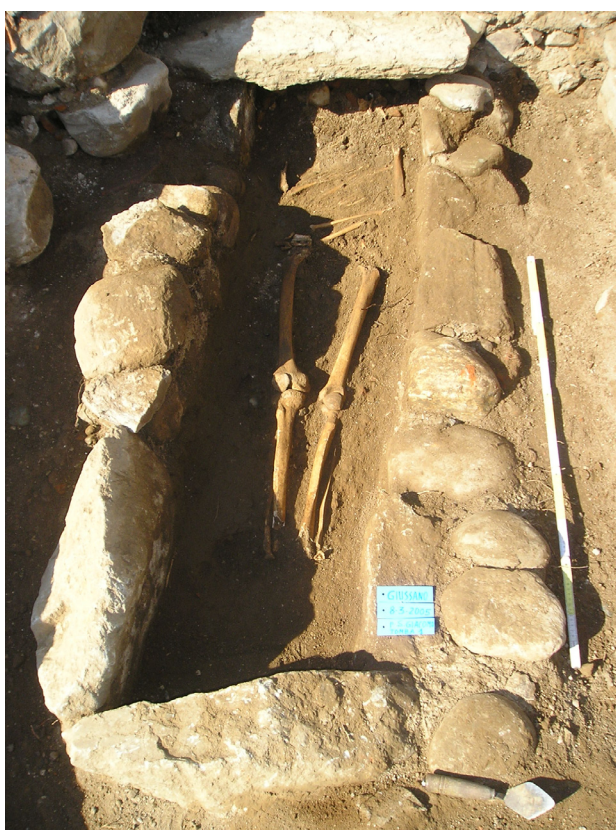
Fig. 5. Tomba 1 ad inumazione.

Sono state rinvenute anche due inumazioni in fosse in nuda terra delimitate da ciottoli e lastre

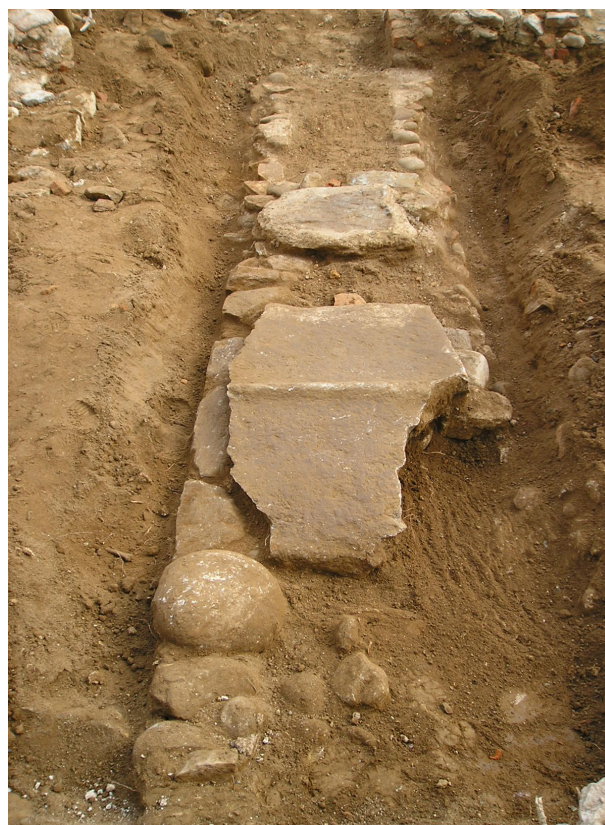
Fig. 6. Tomba 2 ad inumazione con riutilizzo, a copertura, di un frammento di coperchio di sarcofago, forse altomedievale.

litiche: una di esse (T. 2) era parzialmente ricoperta da un frammento di coperchio di sarcofago che potrebbe essere attribuibile ad epoca altomedievale (figg. 5-6).
