Nuove indagini all'Edificio A di Piazza della Vittoria a Palermo¹

Gilberto Montali - Giuseppe Milazzo

Parole chiave: Palermo, Edificio A, architettura romana

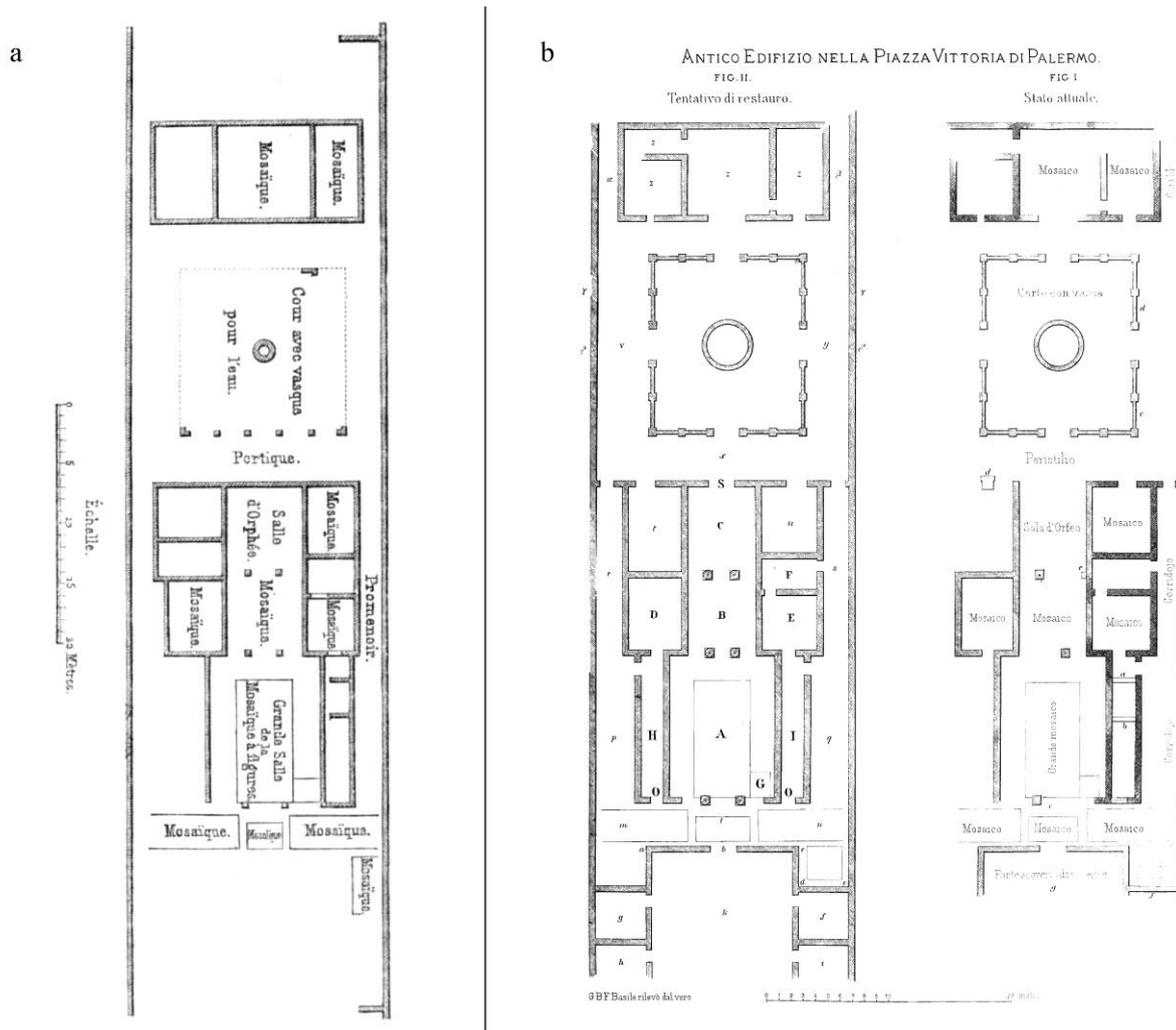
Fig. 2 a-b. Palermo, Piazza della Vittoria. Edificio A. 2 a: pianta (AUBÉ 1872, tavola f.t.). Il Nord è in basso. 2 b: rilievo (a destra) e ipotesi ricostruttiva (a sinistra). Da BASILE 1874, tav. I. Il Nord è in basso.

L'Edificio A, il primo ad essere stato portato in luce, è in realtà il meno indagato e forse il più problematico. L'interesse degli studiosi si è concentrato per lo più sulla lettura dei pavimenti musivi, mentre è rimasto in secondo piano l'impianto architettonico e il problema della sua funzione, due aspetti sui quali aveva posto già l'accento Giovan Battista Filippo Basile nel suo contributo sullo studio dei monumenti di Piazza della Vittoria¹¹, nel quale offre anche un rilievo (che l'autore contrappone alla pianta presentata in precedenza dall'Aubé¹²: fig. 2 a) ed una proposta di ricostruzione planimetrica¹³ (fig. 2 b).

Resta sostanzialmente valida la lettura strutturale dell'Edificio A fatta dal Basile ed il percorso da questi suggerito: l'ingresso era certamente posto a nord e poteva aprirsi o direttamente sulla via marmorea o più probabilmente sullo *stenopos* che corre lungo il lato occidentale dell'edificio. Dall'ingresso si raggiungeva un ampio ambiente, verosimilmente scoperto ed interpretabile come un cortile, forse porticato, attorno al quale, da quel che si può evincere dalla ricostruzione del Basile, si disponevano vari ambienti. Sembra trattarsi comunque di un impianto ben diverso da quello di un atrio di tradizione repubblicana ed assimilabile invece ad un vero e proprio peristilio che, come evidenziato da Katharina Eleonore Meyer, sembra diventare l'ambiente distintivo delle *domus* urbane dell'età imperiale, per le quali la studiosa conia la definizione di "axial peristyle houses"²².

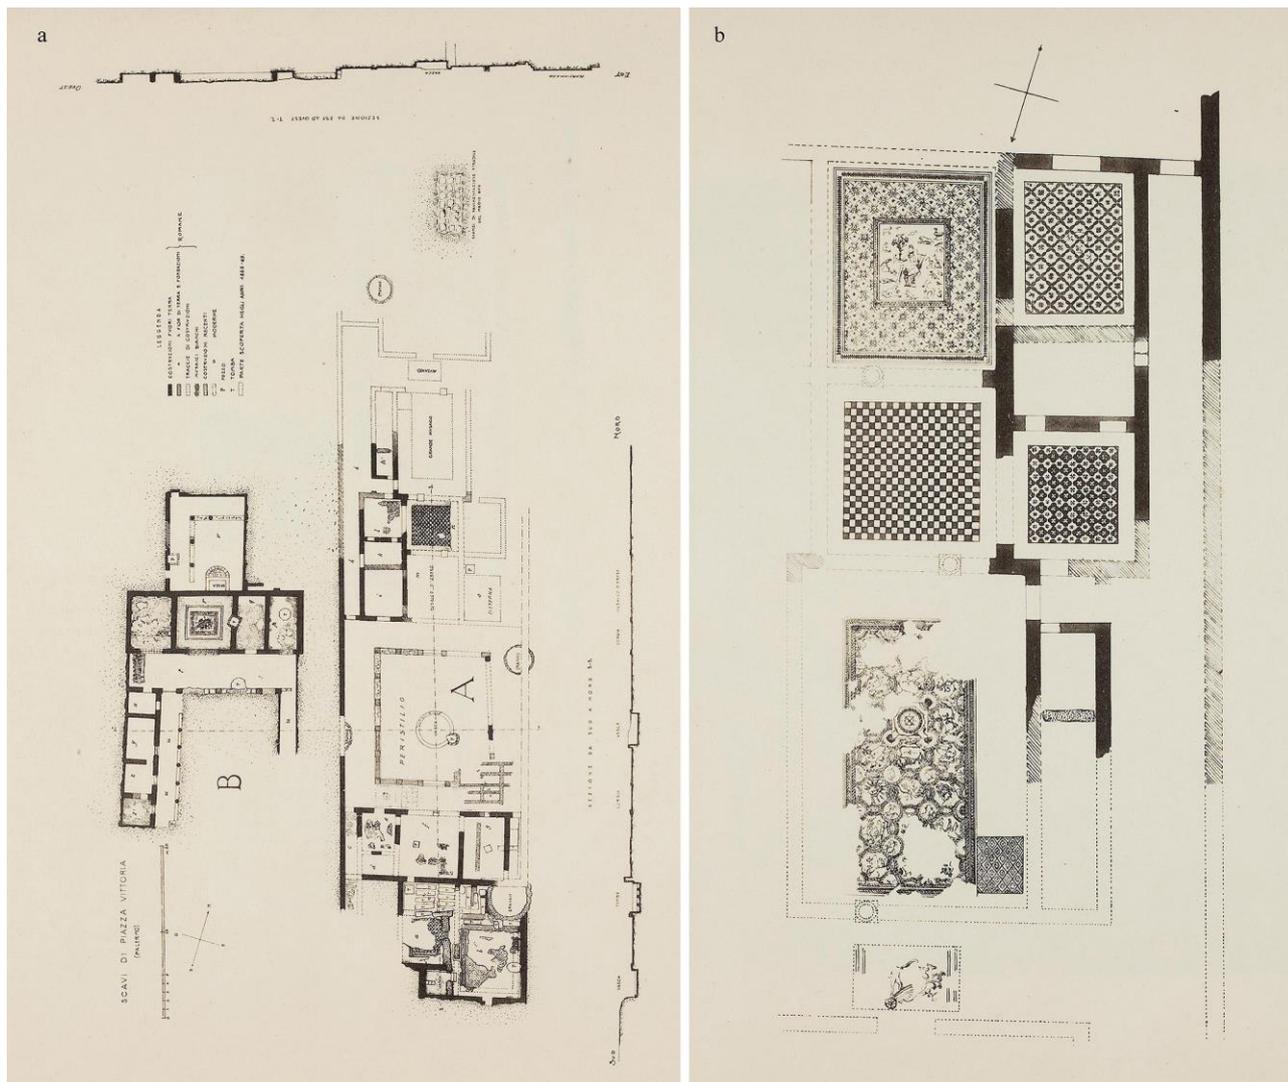
Fig. 3 a-b. Palermo, Piazza della Vittoria. 3 a: planimetria dei resti di Piazza della Vittoria presentata dal Gabrici nel 1921 (GABRICI 1921, tavola I). 3 b: gli ambienti tra l'atrio e il peristilio (GABRICI 1921, tavola II). Il Nord è in basso.

Lungo l'asse si disponevano gli ambienti più importanti del complesso (fig. 3 b): il Mosaico di Nettuno²³ costituisce l'*incipit* di un percorso che si snoda attraverso tre ambienti riccamente decorati, con pavimenti iconograficamente complessi variamente interpretati come il grande Mosaico delle Stagioni²⁴ (per i recenti interventi di restauro del mosaico si veda l'appendice a cura di Giuseppe Milazzo), la sala quadrata con pavimento a scacchiera bicromo²⁵ ed infine la sala con il Mosaico di Orfeo²⁶, che significativamente non è rivolto verso il grande peristilio, ma ad esso dà le spalle, divenendo invece l'elemento conclusivo di questo percorso.

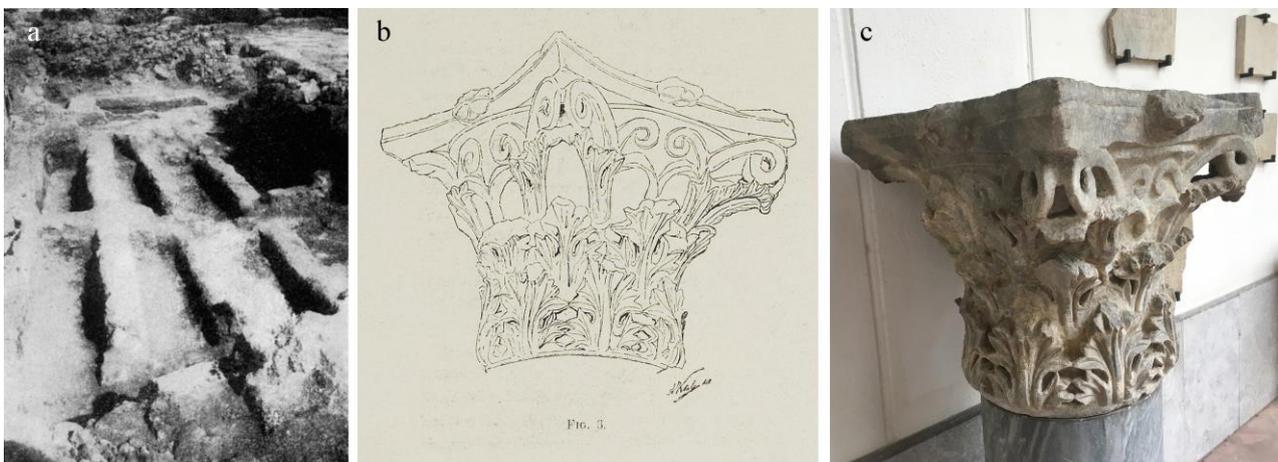
Fig. 4 a-c. Palermo. 4 a: Piazza della Vittoria, Edificio A. Il sepolcreto riportato in luce nella parte meridionale dell'edificio (GABRICI 1921:4). Da Est. 4 b: capitello corinzio asiatico che ornava l'Edificio A (GABRICI 1921, fig. 3). 4 c: Palermo, Museo archeologico regionale "A. Salinas"; Capitello corinzio asiatico, N. inv. 5562.

probabile, in quanto questo tipo di marmo non è di norma usato per le sue caratteristiche fisiche per questo tipo di membrature architettoniche. Testimonia inoltre che il piano di attesa di queste basi presentava l'incasso per il perno di connessione con il fusto ed i canali di scolo del piombo per il fissaggio del perno. Questo può spingerci a pensare all'utilizzo di fusti in marmo. Ipotizza inoltre, sulla base del diametro delle basi (che non riporta), che l'altezza complessiva di queste colonne potesse aggirarsi sui 5-6 metri²⁷. Questo per quel che riguarda le due coppie di colonne che sottolineano gli accessi alla sala con il Mosaico delle Stagioni, mentre la coppia di colonne che dà accesso alla sala col Mosaico di Orfeo avrebbe basi in pietra calcarea; ad esse Aubé associa frammenti di fusti di colonna scanalati con capitelli dorici²⁸. Gabrici invece parla di "colonne corinzie calcaree" e testimonia che uno di questi capitelli, alto 60 cm, e una delle basi sono stati portati al Museo Archeologico Nazionale²⁹. Del capitello presenta il disegno³⁰ (fig. 4 b) e ipotizza potesse essere ricoperto di stucco: la membratura architettonica tuttavia, un capitello di tipo corinzio asiatico, sembra verosimilmente realizzata in marmo proconnesio ed è databile alla fine del II – inizi del III secolo d.C. La membratura architettonica è probabilmente identificabile con il capitello n. inv. 5562, attualmente esposto all'angolo sud est del chiostro maggiore del Museo "A. Salinas" di Palermo³¹ (fig. 4 c).

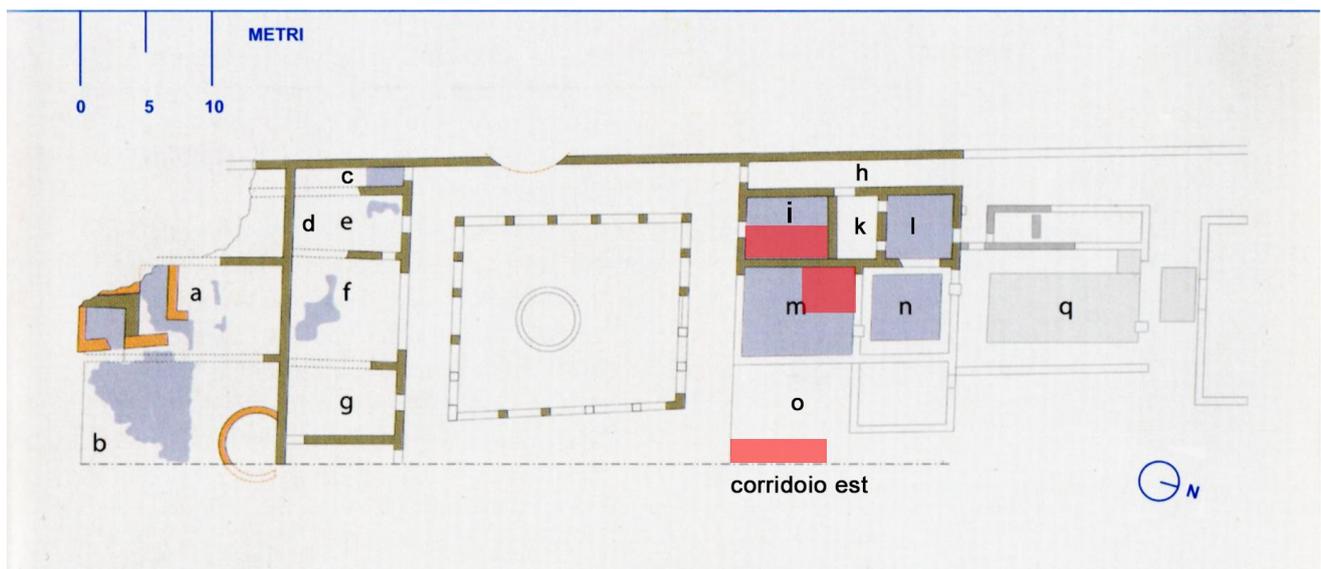
Fig. 5. Palermo, Piazza della Vittoria, Edificio A. In rosso l'individuazione dell'area dei saggi: ambiente *i*, ambiente *m*, Corridoio est. (rielaborazione da Spatafora 2004a, fig. 33 a p. 29).

Si è scelto di indagare gli ambienti a nord del grande peristilio dell'Edificio A: gli ambienti *i*, *m* (che accoglieva il famoso Mosaico di Orfeo) ed il corridoio est, ormai privi dei loro pavimenti musivi, ma che non sono mai stati oggetto di ulteriori scavi e che possono pertanto permettere di verificare gli strati di allettamento dei mosaici, ancora *in situ*, per cercare di trovare conferme archeologiche alla datazione dell'apparato musivo e della fase imperiale del monumento ed inoltre indagare le preesistenze (v. figg. 5, 20). Nel 2002 l'area era stata oggetto di interventi di restauro: in particolare era stato consolidato il mosaico del vano *n* (con pavimentazione a scacchiera bicroma) ed erano stati costruiti setti in assi di legno riempiti di ghiaia che ridelineavano l'andamento degli antichi vani. All'interno degli ambienti erano stati distesi teli protettivi, al di sopra dei quali era stata stesa la ghiaia grossolana di colore grigiastro e quindi ghiaia più fine, di colore ocra.

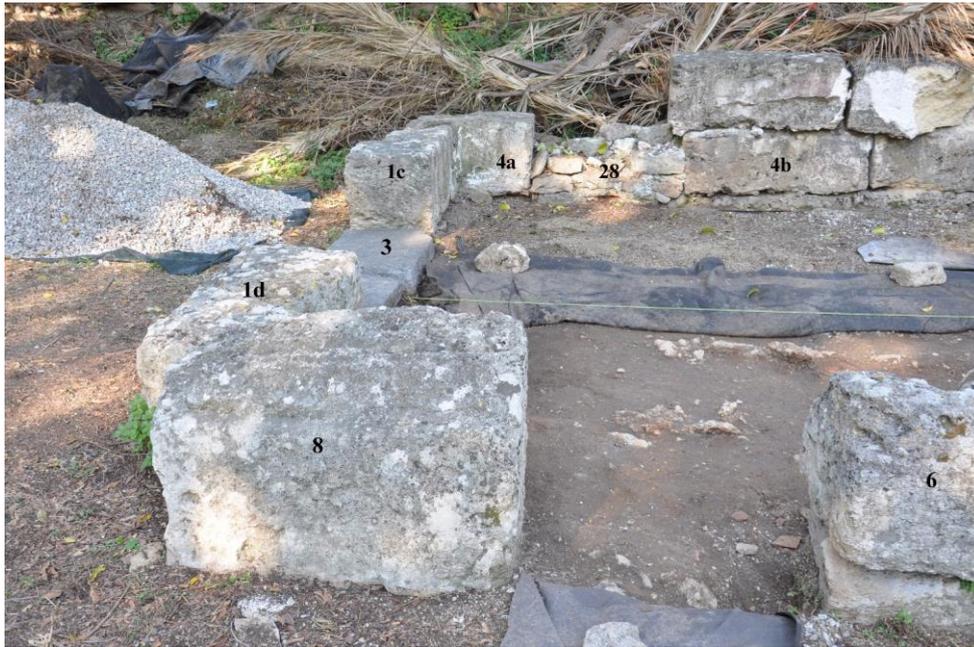
Fig. 6. Palermo, Piazza della Vittoria, Edificio A. Ambiente i, da Est. In primo piano il concio di cornice **8** e l'apertura **29**, sullo sfondo il vano porta **26** con il suo riempimento tardo (**28**).

L'ambiente *i* (figg. 3, 6-9, 20) è il più occidentale dei tre vani che bordano a nord il peristilio dell'Edificio A, fiancheggiato ad occidente del corridoio ovest (ambiente *h*), largo circa 1,90 m⁵⁹. Il vano misura 5,55 m in senso nord-sud e 4,22 m in senso est-ovest, è delimitato a sud dal muro **1**, con andamento est-ovest, spesso 50,5 cm⁶⁰. Al centro della parete sud si apre il vano porta **2**, largo 53 cm, all'interno del quale sono i resti della soglia **3**, realizzata in due conci distinti⁶¹.

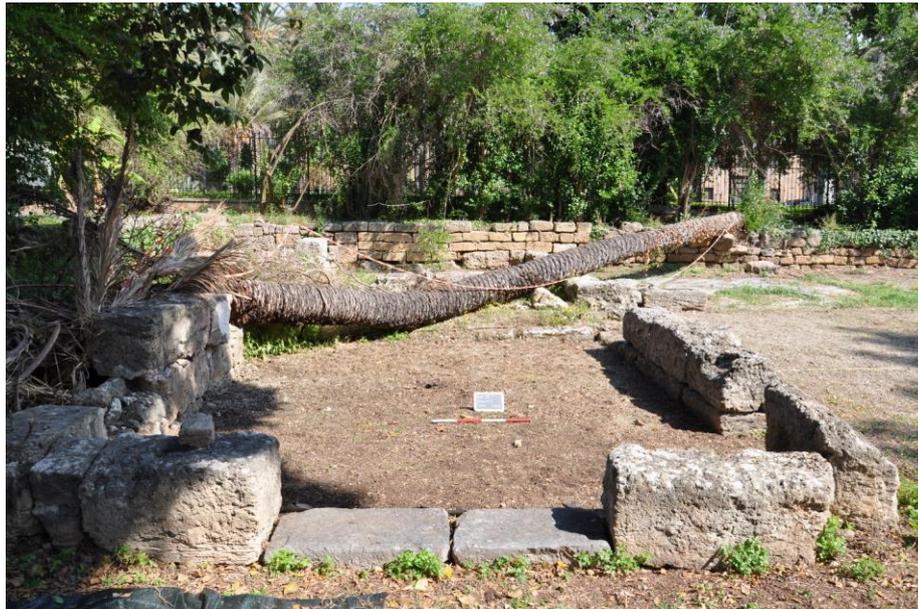
Fig. 7. Palermo, Piazza della Vittoria, Edificio A. Ambiente i, da Sud.

Dopo aver proceduto alla pulizia del vano (fig. 7), si è deciso di indagare la metà orientale dell'ambiente⁶⁶ (Taglio 1). Sulla superficie del saggio sono stati individuati resti di uno strato di malta⁶⁷ che sono stai

interpretati come lembi della preparazione del mosaico che ornava l'ambiente e che era stato asportato, come abbiamo visto, già nel 1875. Al centro dell'ambiente si è individuata inoltre una fossa (**108**) legata ad una piantumazione, connessa alla sistemazione a giardino moderna dell'area⁶⁸.

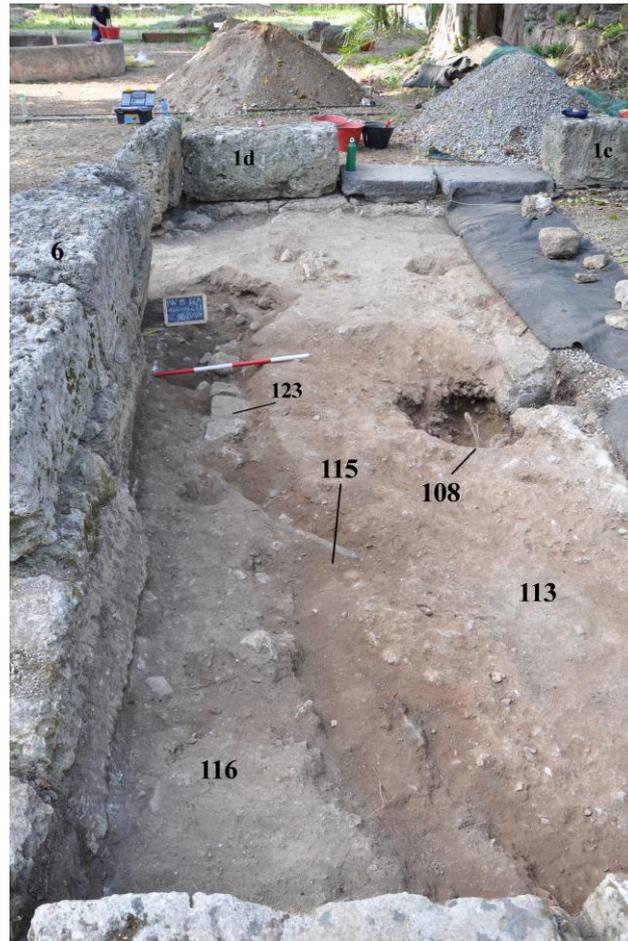
Fig. 8. Palermo, Piazza della Vittoria, Edificio A. Ambiente i, da Nord. Lo strato 113 nel quale è tagliata la fossa 115 (riempimento 116), l'allineamento di scapoli di calcarenite 123.

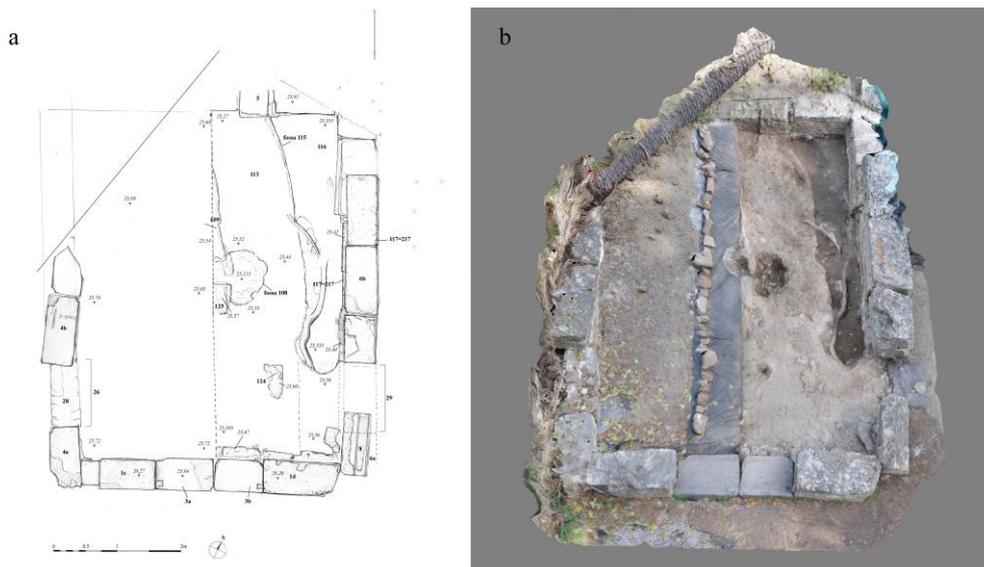
Fig. 9 a-b. Palermo, Piazza della Vittoria, Edificio A, Ambiente i. 9 a: pianta a fine scavo. 9 b: il saggio a fine scavo. Restituzione fotogrammetrica.

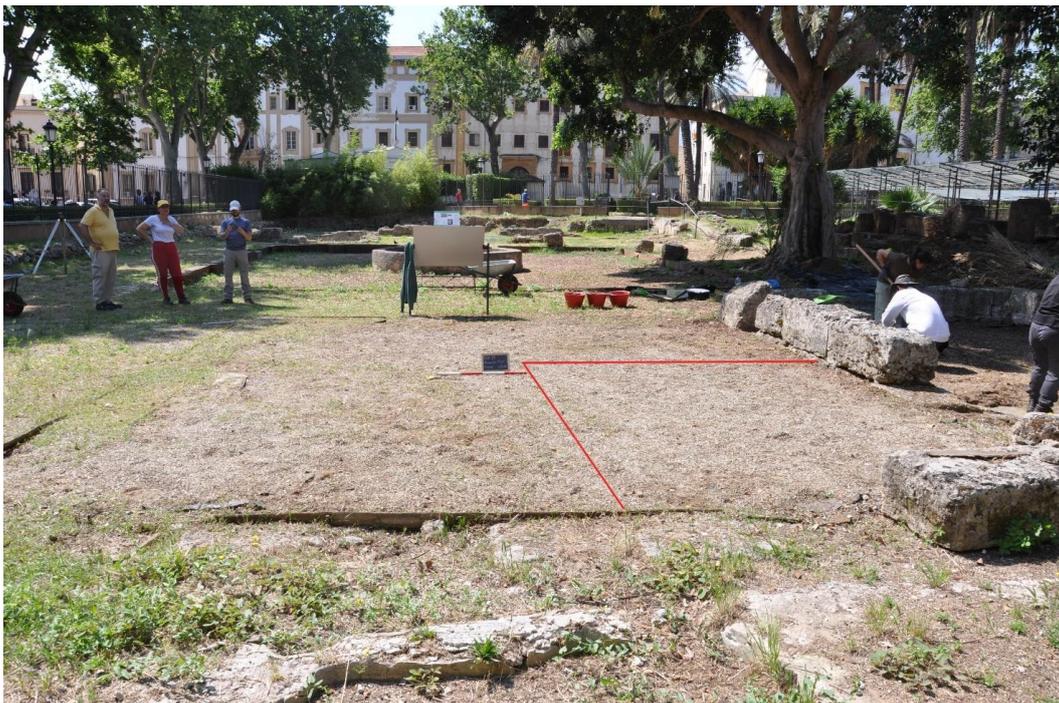
Fig. 10. Palermo, Piazza della Vittoria, Edificio A. Ambiente *m*, da Nord. L'individuazione dell'area di scavo, il quadrante nord ovest del vano.

Dopo aver pulito l'area, si è deciso di scavare soltanto il quadrante nord ovest dell'ambiente (Taglio 1), un saggio largo 3 m in senso est-ovest e lungo 4 m in senso nord-sud (fig. 10). Rimossa la ghiaia e il telo al di sotto di essa, la situazione è la seguente (fig. 11): una grande fossa (202) con andamento nord ovest-sud est attraversa tutta l'area, certamente connessa con una canaletta moderna. La canaletta deve essere stata tagliata dopo la rimozione del mosaico, probabilmente tra lo scavo della fine dell'Ottocento e gli anni Venti: sembra di poter individuare la fossa nella foto pubblicata dal Gabrici nel 1921⁷⁴. La fossa di rimozione della canaletta è parzialmente colmata da uno strato di riempimento moderno, taglia gli strati di preparazione del Mosaico di Orfeo ed anche i muri 5 e 6.

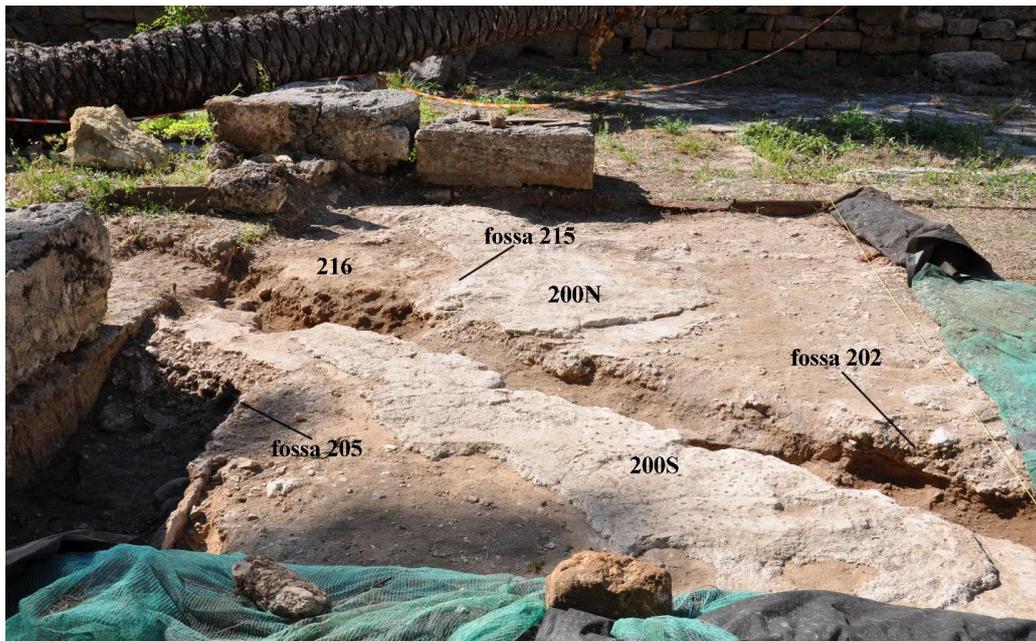
Fig. 11. Palermo, Piazza della Vittoria, Edificio A. Ambiente m, da Sud. Lo strato di preparazione **200** del Mosaico di Orfeo, la fossa **202**, la fossa **215** (e il relativo riempimento **216**).

È inoltre possibile distinguere uno strato superficiale (**200**), all'apparenza ricco di calce e di colore decisamente biancastro e mediamente friabile, con la superficie picchiettata per poter accogliere lo strato soprastante ed uno immediatamente al di sotto di questo, di colore giallastro (**201**), entrambi stati di preparazione del mosaico⁷⁵.

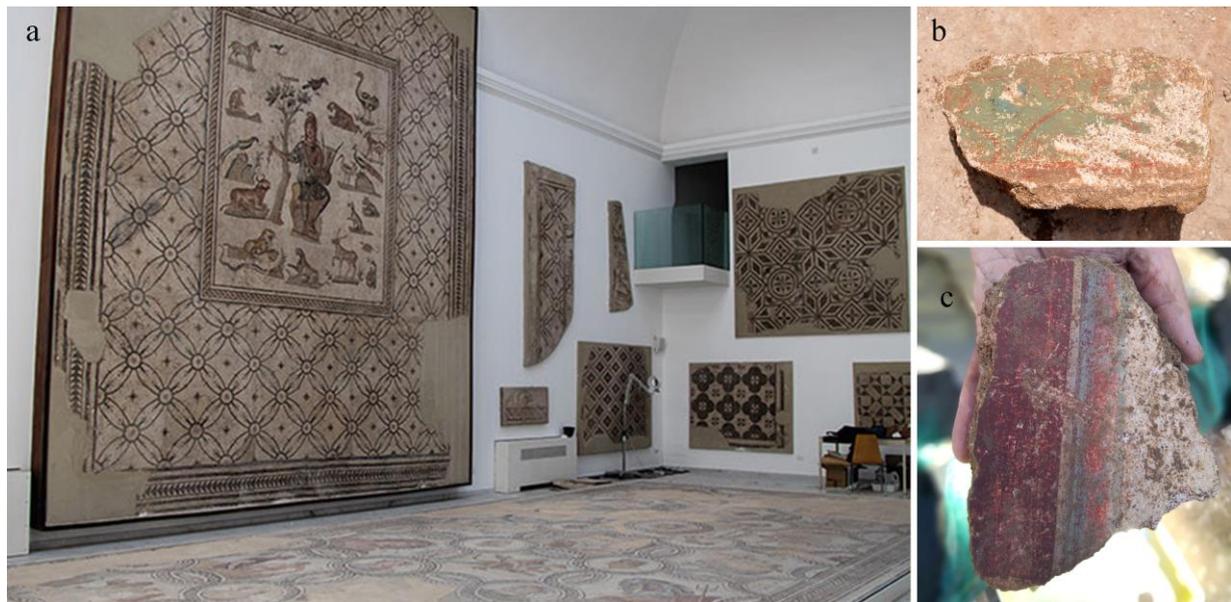
Fig. 12 a-c. 12 a: Palermo, Museo Salinas, Sala dei Mosaici. Sulla parete, a sinistra, il Mosaico di Orfeo. Si noti la grande lacuna all'angolo inferiore destro, che corrisponde esattamente per forma e posizione alla fossa 215 individuata dallo scavo. 12 b-c: Palermo, Piazza della Vittoria, Edificio A, Ambiente m. Frammenti di intonaco policromo dallo strato 216, riempimento del pozzo 215.

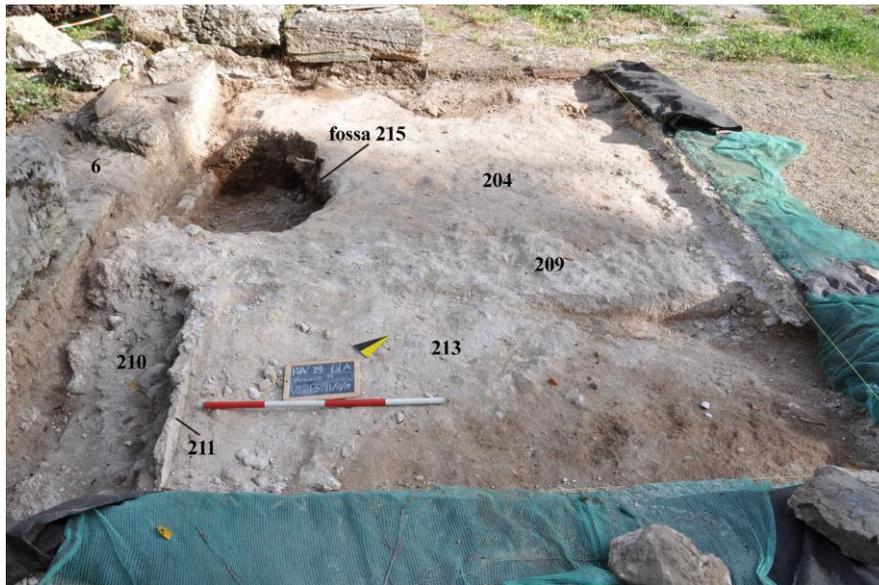
Fig. 13. Palermo, Piazza della Vittoria, Edificio A. Ambiente m, da Sud. Dopo l'asportazione dello strato 201, strato di preparazione del Mosaico di Orfeo: I muri 209/210, il riempimento 213.

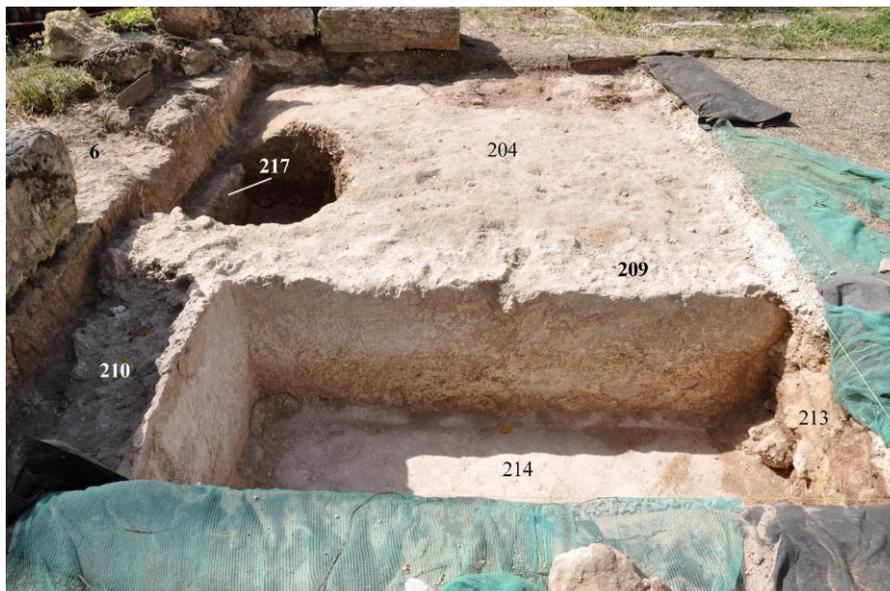
Fig. 14. Palermo, Piazza della Vittoria, Edificio A. Ambiente m, da Sud. Dopo l'asportazione dello strato 213: è stato riportato in luce l'angolo nord occidentale della vasca 218, giungendo sino al fondo (214).

strato **204** (quota media 25,65 m slm). Questa struttura potrebbe riconnettersi⁸⁵ con la “cisterna” individuata nella pianta del Gabrici nell’ambiente o (vedi figg. 3 a, 20), ma non descritta⁸⁶. Se fosse tutta un’unica struttura si potrebbe trattare di una grande vasca di forma quadrangolare⁸⁷, non molto profonda, che poteva adornare il *viridarium* dell’edificio, molto probabilmente un’abitazione, che sorgeva nell’area in seguito occupata dalla *domus*.

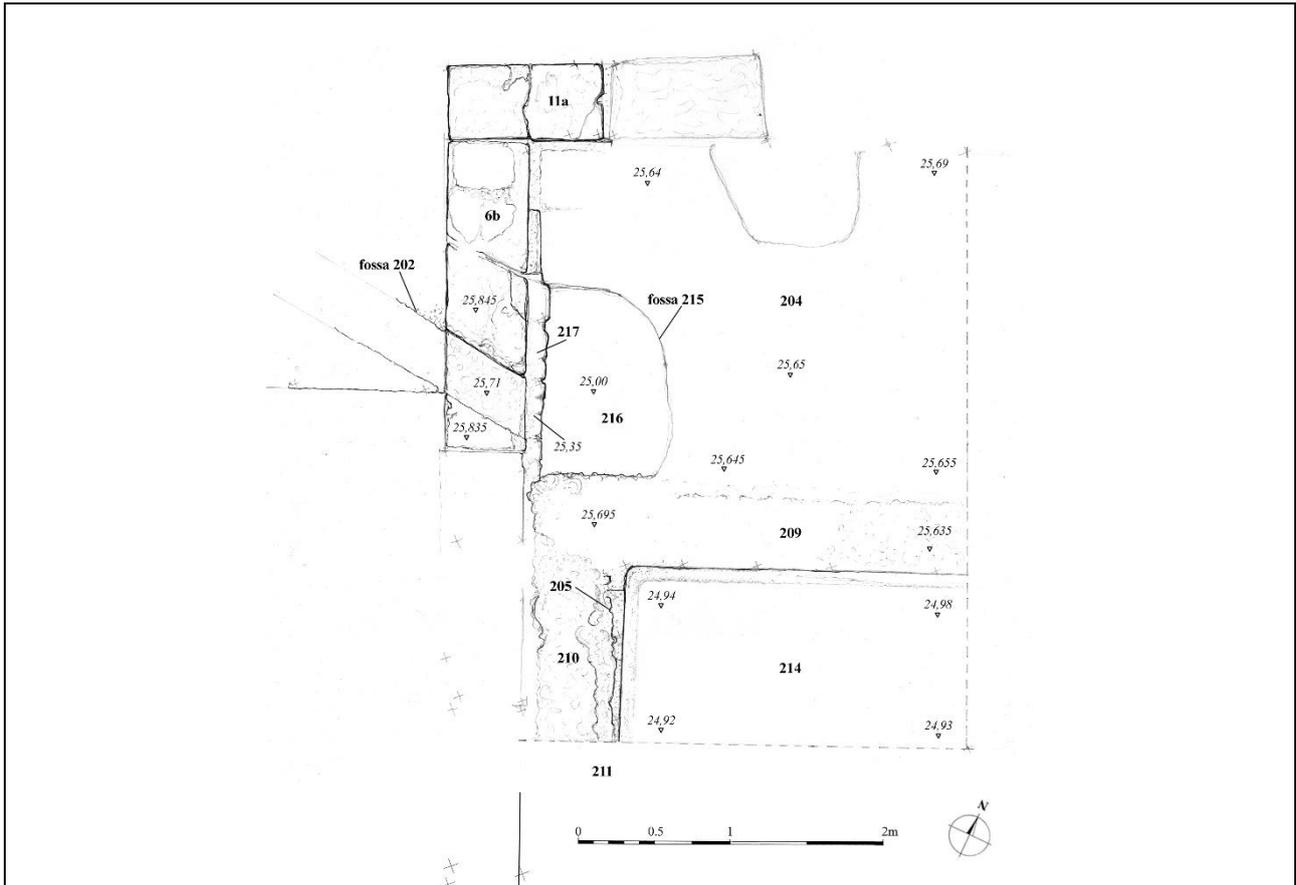
Fig. 15. Palermo, Piazza della Vittoria, Edificio A, Ambiente m. Pianta a fine scavo.

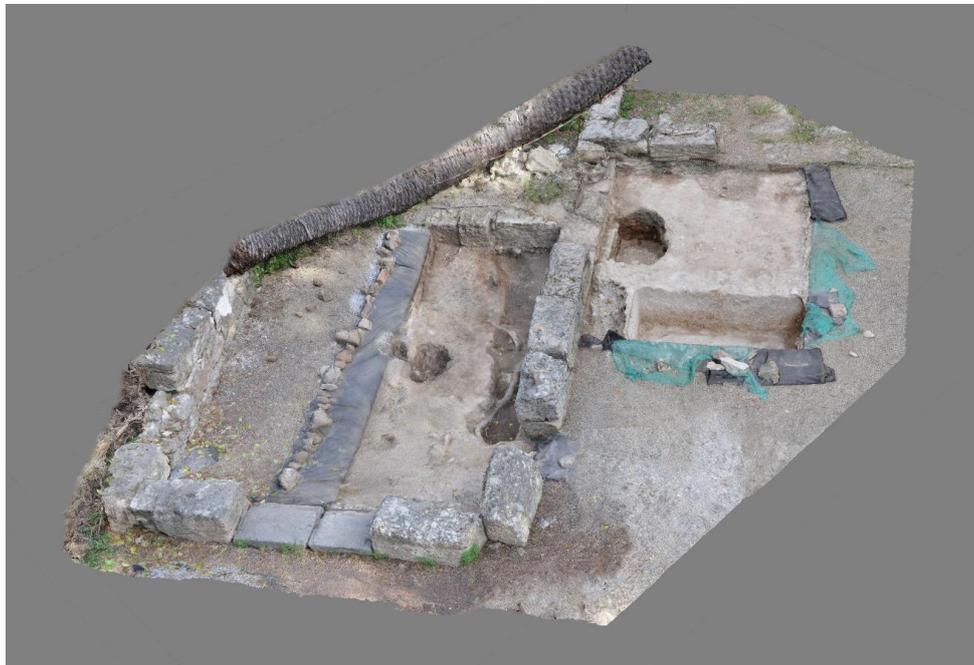
Fig. 16. Palermo, Piazza della Vittoria, Edificio A, Ambienti i e m. Pianta a fine scavo. Restituzione fotogrammetrica.

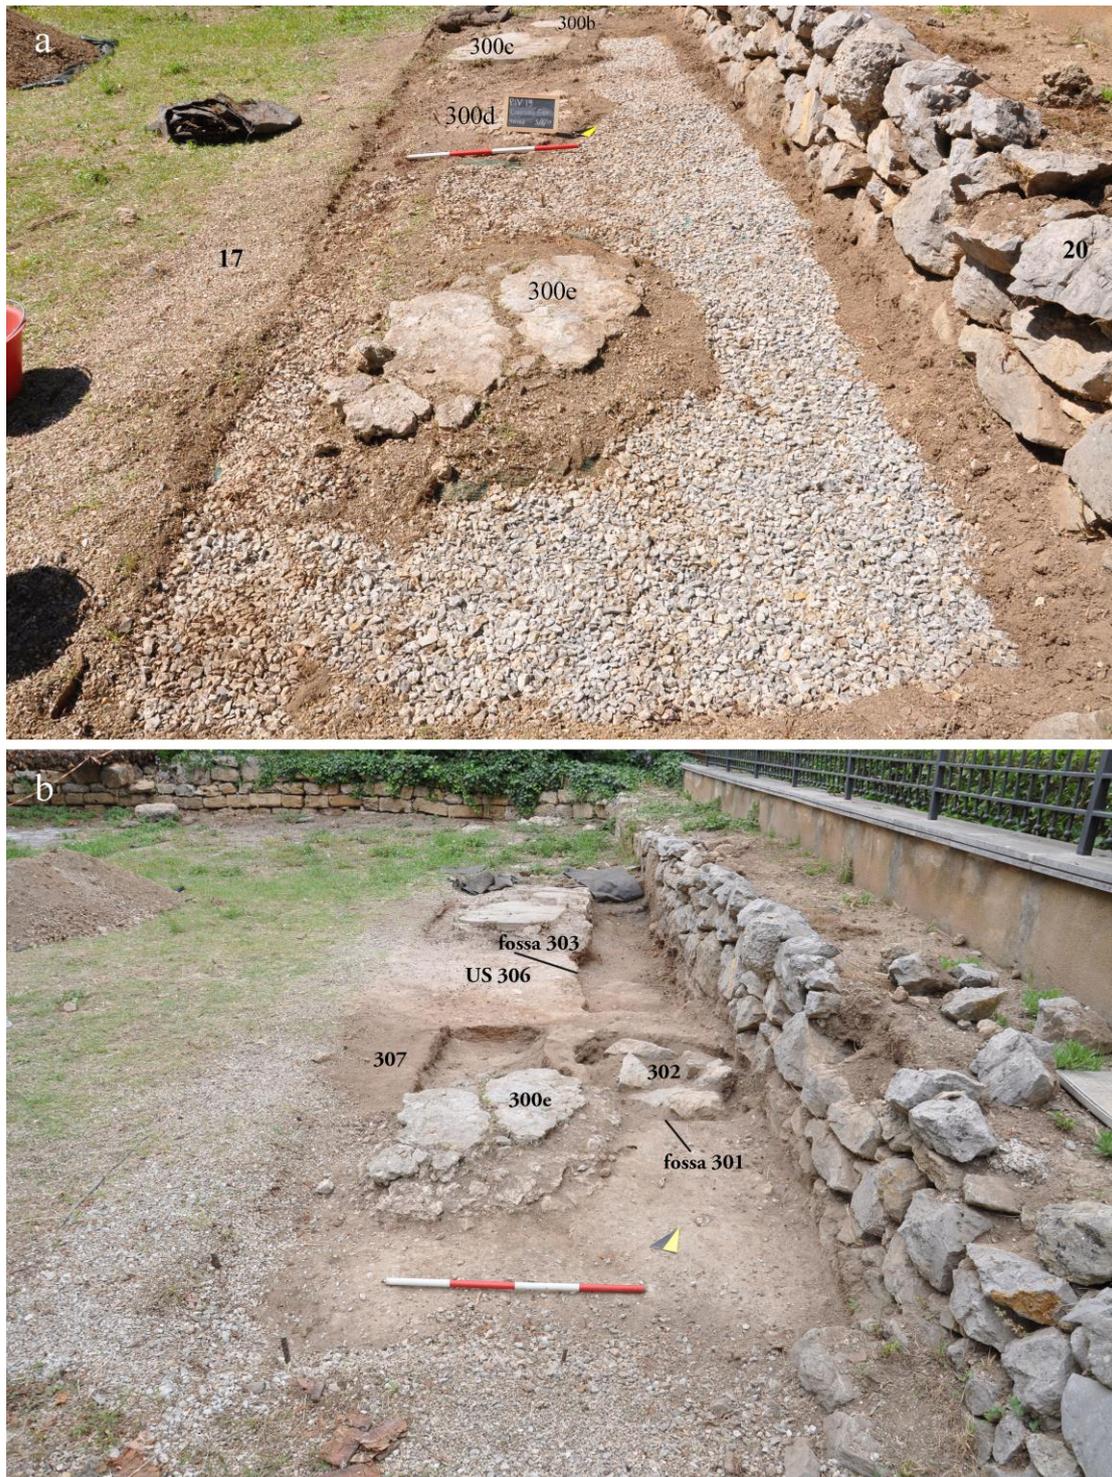
Fig. 17 a-b. Palermo, Piazza della Vittoria, Edificio A. Corridoio est, da Sud. 17 a: dopo l'asportazione del ghiaino superficiale. I lacerati pavimentali (300b-e). 17 b: dopo la parziale asportazione dello strato 304/307 e 305. La fossa relativa agli scavi ottocenteschi 303, la fossa moderna 301 e il riempimento 302.

Il Corridoio est (fig. 3, 17-20) serra ad oriente i tre vani che bordano a nord il peristilio dell'Edificio A. Non è possibile determinare direttamente la larghezza del corridoio perché il muro perimetrale orientale (19) non è visibile: il limite orientale è attualmente costituito da un muretto moderno (20). Parimenti non sono visibili né il muro perimetrale occidentale (17), che si ammorsava a sud col muro 1i, né il muro meridionale (1i-I), entrambi tuttavia restituiti con casseforme lignee e ghiaia nel 2002. Se la disposizione del corridoio est, come sembra, è esattamente speculare a quella del corridoio ovest (h) è lecito pensare che tra il muro 1i e 1I dovesse aprirsi un vano porta (21). Il saggio consiste in una fascia larga 2 m (a partire dal muro perimetrale orientale 20) e lunga 7 m (dal filo settentrionale ipotetico del muro 1).

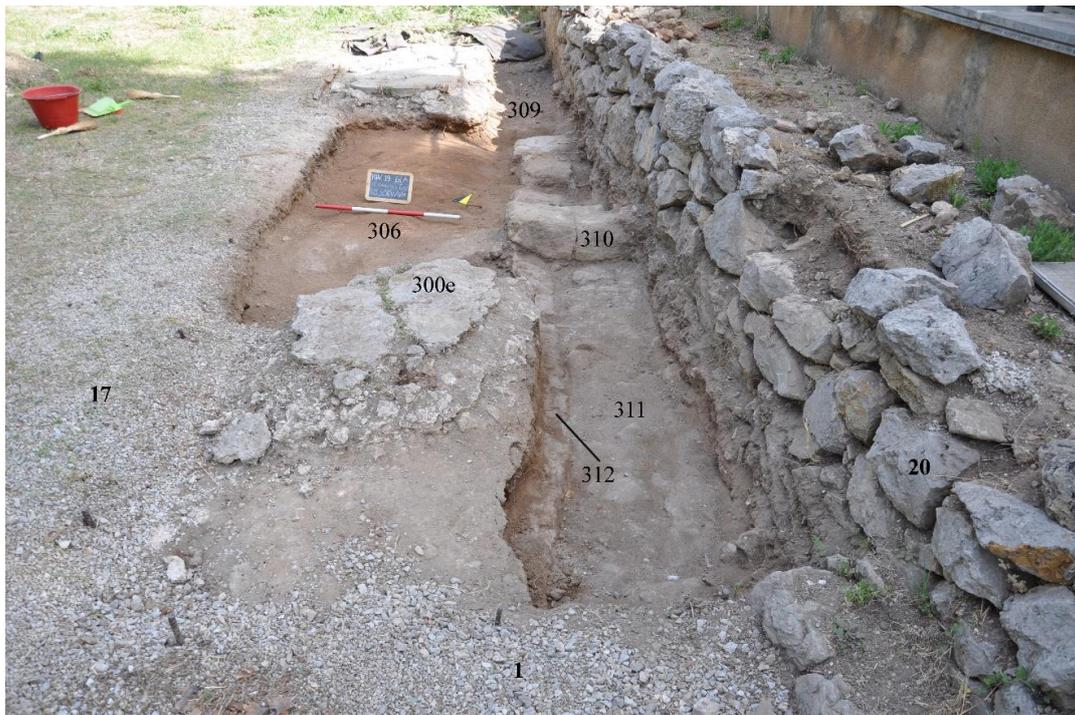
Fig. 18. Palermo, Piazza della Vittoria, Edificio A. Corridoio est, da Sud. Dopo l'asportazione dello strato 304/307. L'apprestamento 310 e il cordolo 312. Il saggio a fine scavo.

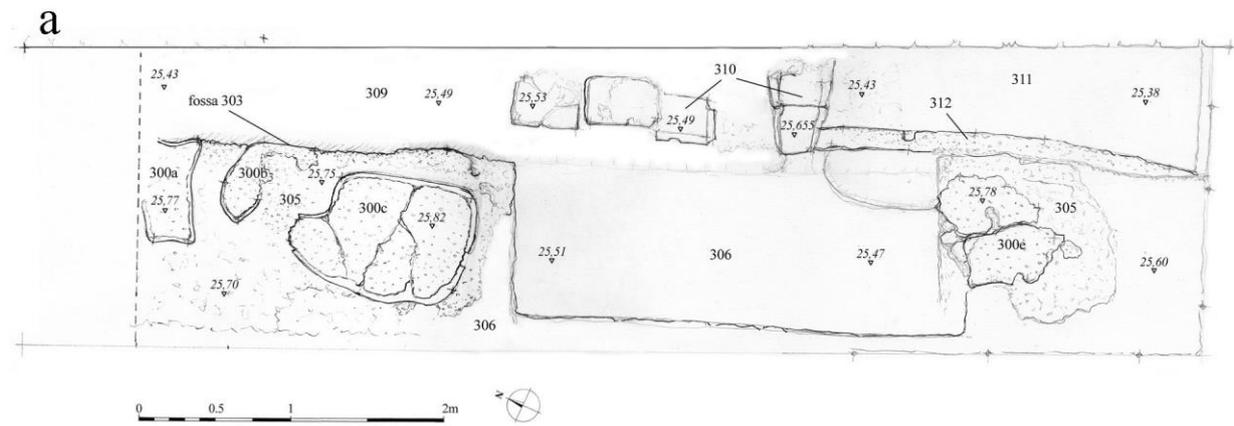
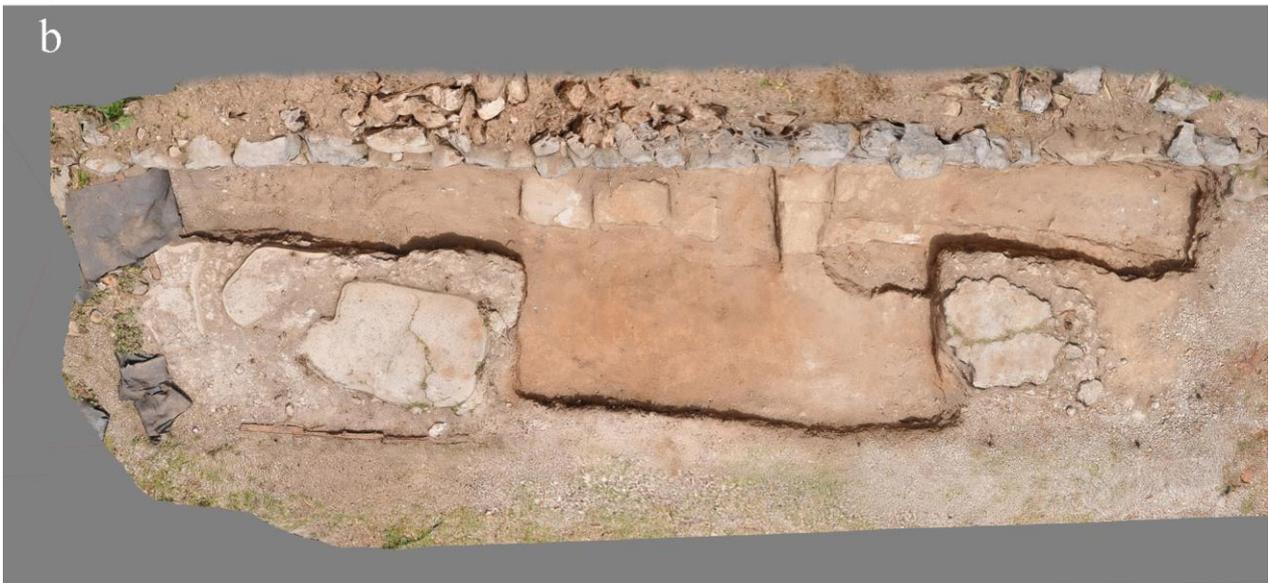
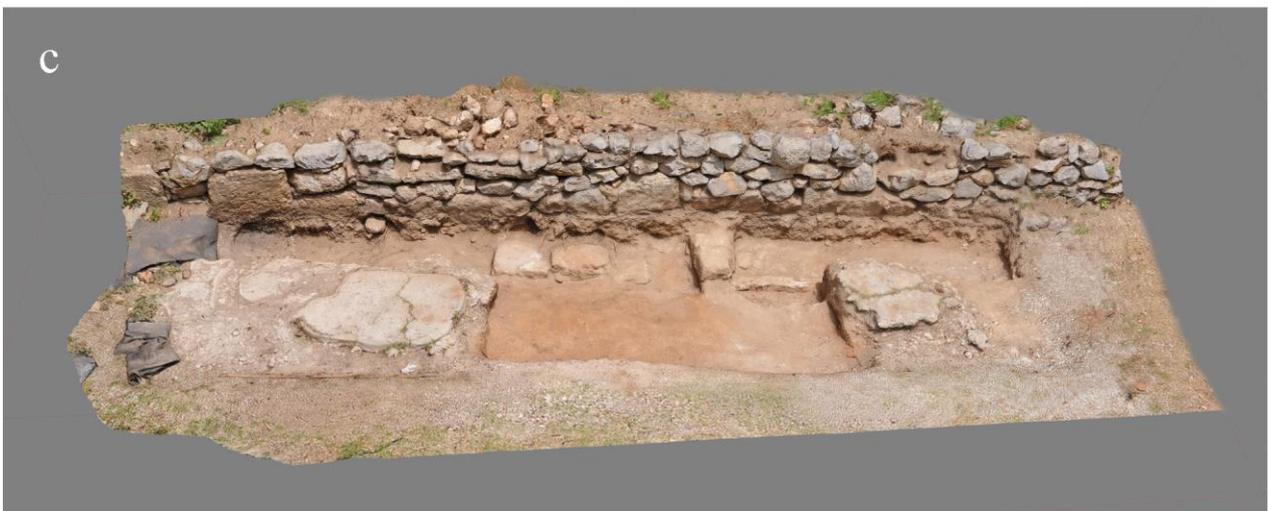
Fig. 19 a-c. Palermo, Piazza della Vittoria, Edificio A. Corridoio est. Il saggio a fine scavo. 19 a: pianta in scala 1:50. 19 b: rilievo fotogrammetrico. 19 c: Restituzione fotogrammetrica.

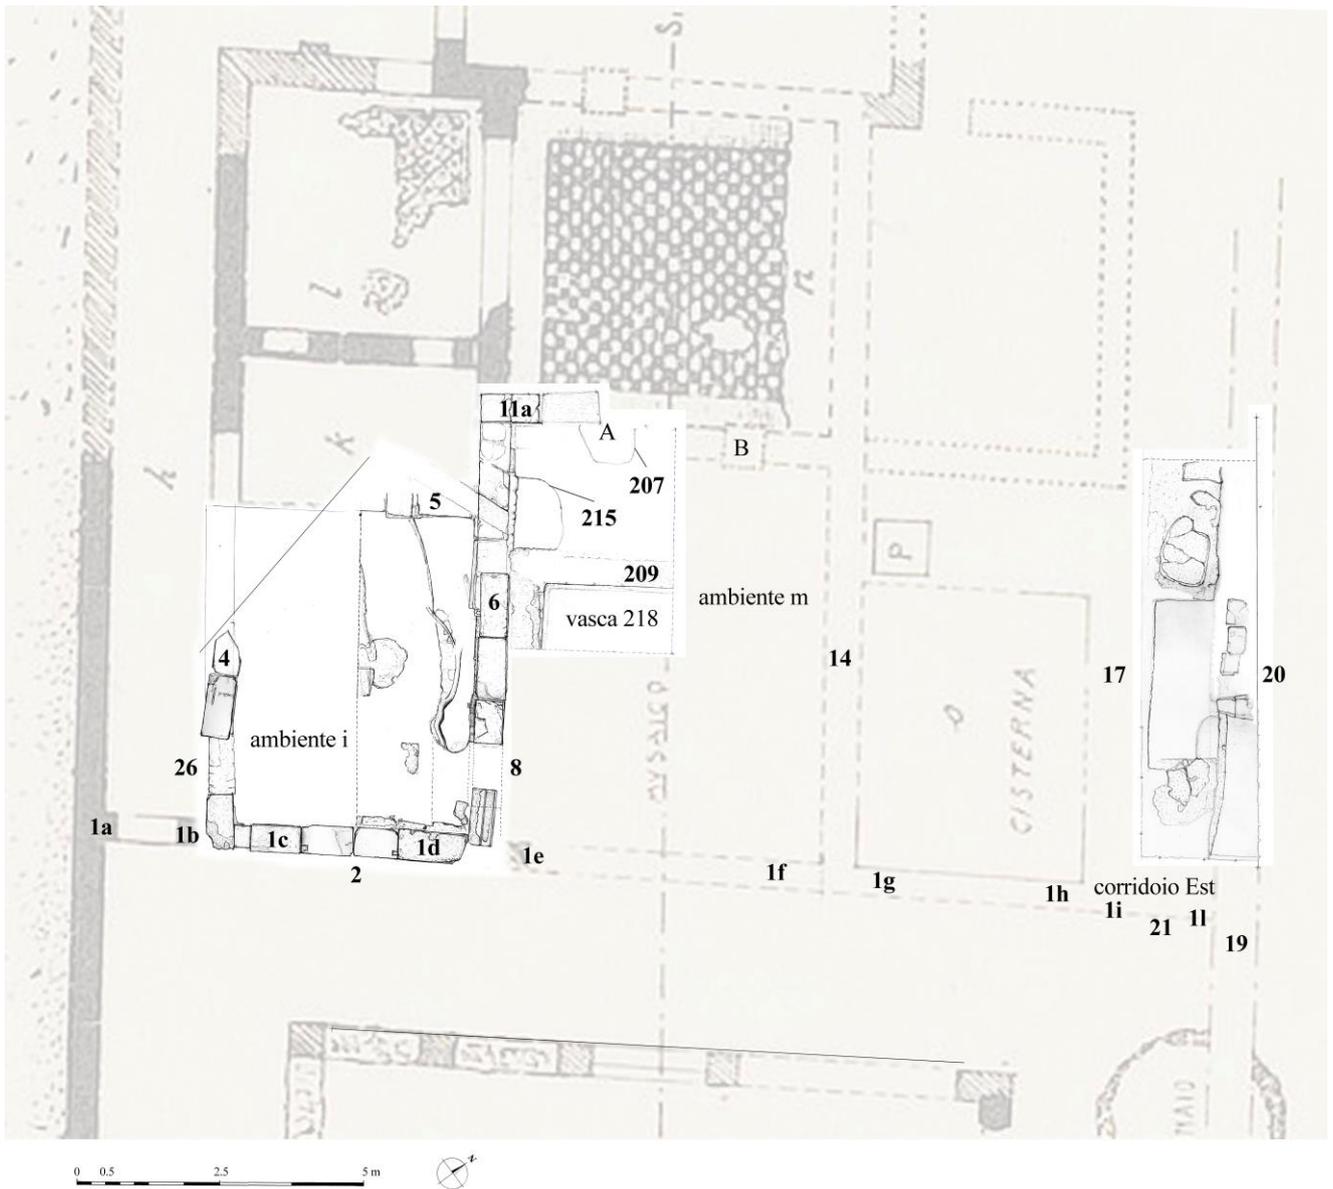
Fig. 20. Palermo, Piazza della Vittoria, Edificio A. I saggi del 2019 inseriti nel vecchio rilievo del Gabrici.

L'ambiente misura 7,40 m in senso nord-sud e circa 6 m in senso est-ovest (fig. 20). A sud il vano è delimitato dal muro 1 i cui resti non sono attualmente visibili: l'andamento del muro è stato in parte riproposto nel 2002 con casseforme lignee riempite da ghiaia. Non è certo se il vano si aprisse sul grande peristilio o se invece il muro 1 fosse continuo e costituisse quindi un diaframma per l'ambiente, come sembra suggerire la disposizione del Mosaico di Orfeo. Il vano *m* è delimitato ad ovest dal muro 6, nel quale si apriva, come visto, una porta (29) che lo metteva in comunicazione con l'ambiente *i*. Il muro perimetrale nord è costituito dal muro 11, spesso 51,5 cm, con andamento est-ovest, che si ammorsa al muro 6. Il muro 11 presentava due ante⁷² che serravano due colonne. La base della colonna orientale (B) era stata riportata in luce negli scavi di fine Ottocento-inizi Novecento.

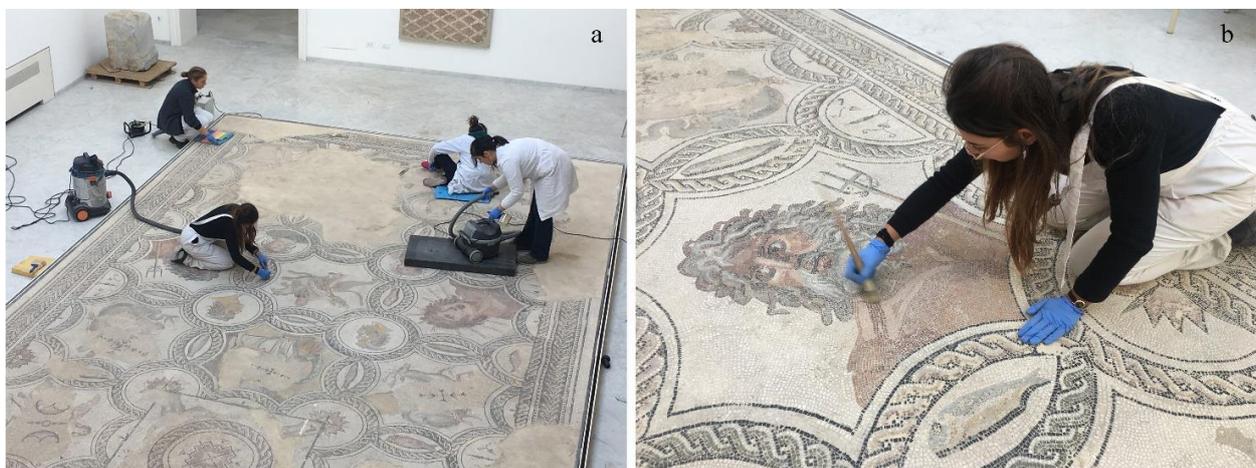
Fig. 22 a-b. Palermo, Museo "A. Salinas", Mosaico delle Stagioni. Fasi dell'intervento di spolveratura.

L'intervento è stato quindi articolato in una prima rimozione dei depositi incoerenti eseguita mediante una spolveratura della superficie mosaicata con pennellesse di setola morbida di differenti dimensioni e con l'ausilio di un aspiratore (fig. 22).

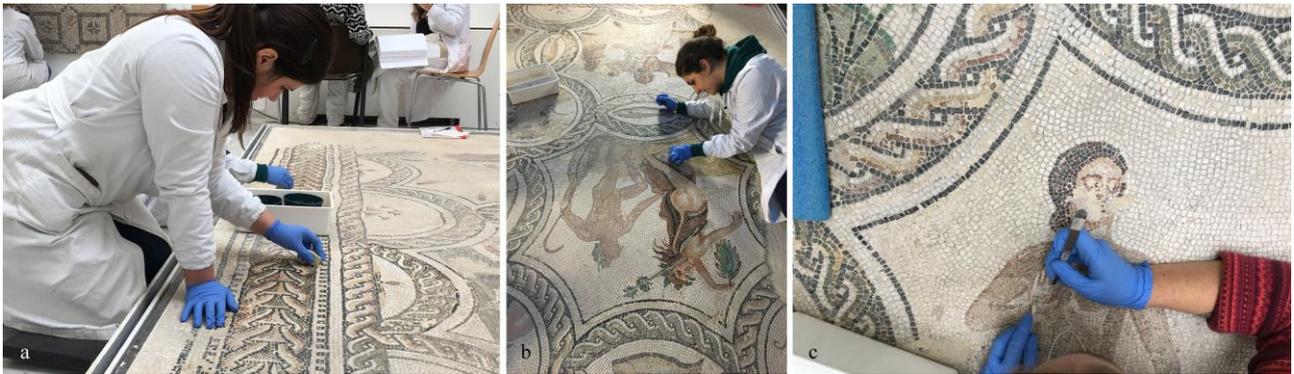
Fig. 23 a-c. Palermo, Museo "A. Salinas", Mosaico delle Stagioni. 23 a-b: intervento di pulitura superficiale. 23 c: intervento di pulitura meccanica localizzato.

Successivamente per la rimozione dei depositi più coerenti, adesi alla superficie litica del tessellato, è stata condotta mediante una pulitura blanda ma puntuale dell'intera superficie impiegando spugne microporose sintetiche imbevute di acqua demineralizzata (figg. 23 a-b). L'azione meccanica non aggressiva di questi strumenti ha favorito il distacco e la rimozione dei depositi più tenaci, permettendo un intervento di pulitura capace di favorire un recupero dei valori tonali e restituendo una maggiore luminosità alla superficie musiva.
