Nuove indagini all'Edificio A di Piazza della Vittoria a Palermo¹

Gilberto Montali - Giuseppe Milazzo

Parole chiave: Palermo, Edificio A, architettura romana

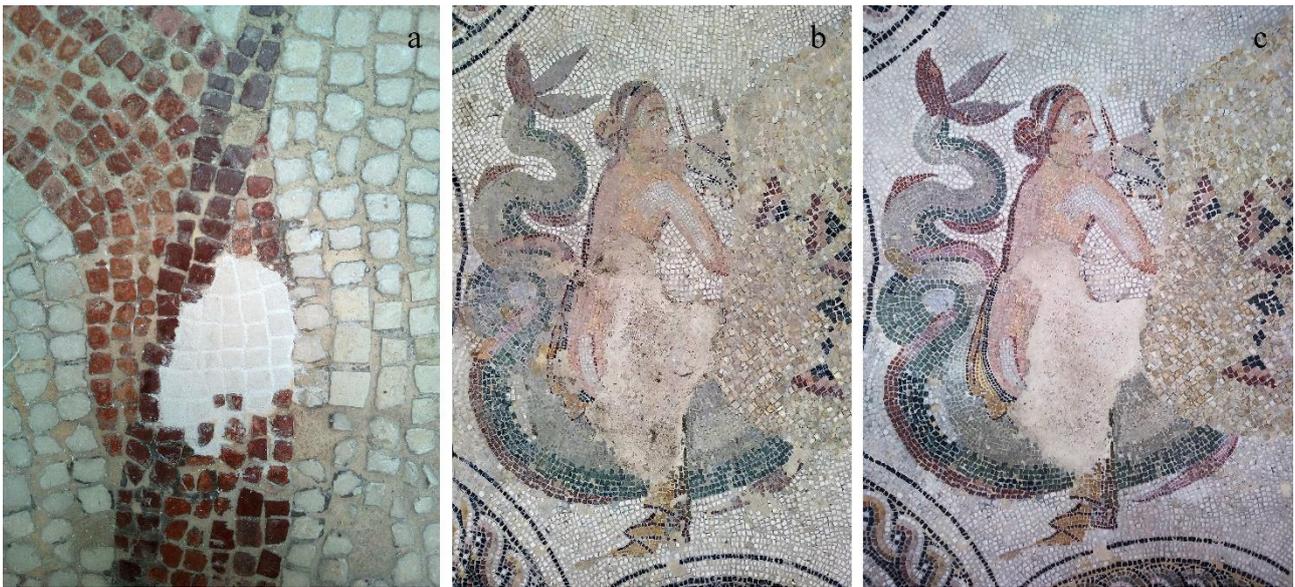
Fig. 24 a-c. Palermo, Museo "A. Salinas", Mosaico delle Stagioni. 24 a: Esecuzione delle tessere in malta incisa di una lacuna del tessellato sulla figura di Apollo. 24 b: particolare di una nereide prima dell'intervento di restauro. 24 c: particolare di una nereide dopo l'intervento di restauro

lacune e delle loro integrazioni selezionando alcuni pannelli figurati, valutando la possibilità di un'integrazione formale per ogni singola lacuna, impiegando un metodo di intervento omogeneo. Per le lacune in cui l'integrazione formale non poteva essere restituita, è stato scelto di mantenere un tono neutro. Dove l'intervento di integrazione è stato realizzato, è stato integrato il *ductus* e la cromia delle tessere mancanti, secondo i principi di ritrattabilità e minimo intervento, intervenendo mediante la tecnica di integrazione non consustanziale delle tessere con malta incisa¹⁰⁶ (fig. 24).

¹⁰⁶ L'integrazione è stata eseguita incidendo sulla malta delle tessere, il cui disegno è pianificato sulla base dello studio del tessellato esistente, accordando tonalmente il colore delle singole tessere in malta con una velatura di colori ad acquerello, selezionando le cromie dalle tessere originali poste nelle adiacenze della lacuna. La scelta della tecnica con malta incisa è stata determinata anche dalle condizioni espositive favorevoli, ossia l'impossibilità che il pavimento musivo sia calpestato e dall'esposizione in un ambiente interno.

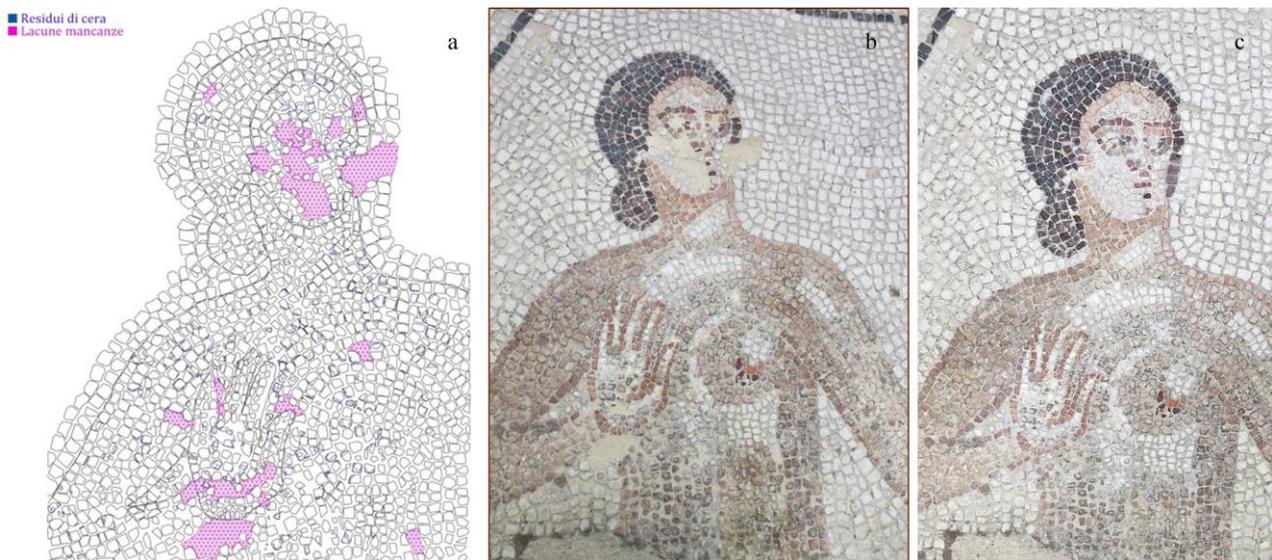
Fig. 25 a-c. Palermo, Museo "A. Salinas", Mosaico delle Stagioni. 25 a: rilievo e studio del tessellato della figura di Leda, propedeutico all'intervento di integrazione, realizzato dalla studentessa Samira D'Agostino. 25 b: particolare della figura di Leda prima dell'intervento di integrazione. 25 c: particolare della figura di Leda dopo l'intervento di integrazione.

In alcuni casi specifici l'integrazione formale di lacune di dimensioni limitate, dove non si poteva ricostruire il *ductus* del tessellato, valutato come di primaria importanza la continuità formale della decorazione in quelle aree, si è scelto di intervenire con un'astrazione del tessellato su malta incisa¹⁰⁷ (fig. 25). L'intervento di miglioramento della presentazione estetica ha determinato infine una maggiore unitarietà di lettura, valorizzando così l'alto valore tecnico del mosaico.

¹⁰⁷ L'astrazione del tessellato del mosaico prevede la realizzazione, di tessere la cui disposizione non segue un preciso andamento, ma che cromaticamente riconfigurano i toni cromatici dell'area circostante, mutuando per il mosaico il principio teorico della tecnica di integrazione pittorica dell'astrazione cromatica
