Roma, studi e indagini sul cd. Tempio di Minerva Medica

Mariarosaria Barbera - Sabina Di Pasquale - Paola Palazzo

Planimetrie di sintesi degli scavi archeologici eseguiti dal 1942 al 2006 al Ninfeo degli Horti Liciniani detto Tempio di Minerva Medica

Resoconto delle indagini svolte nella primavera del 2006

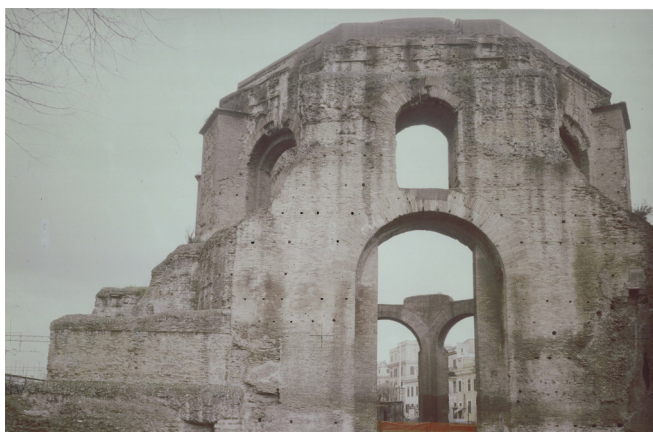
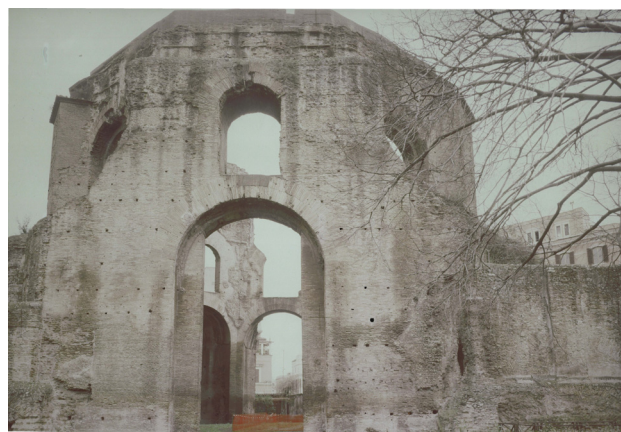
Figg. 1a, 1b. Prospetto principale Nord-Est: coppia stereoscopica eseguita per la restituzione fotogrammetrica (2002).

Nel corso dello studio del monumento, che ha compreso il rilievo topografico e fotogrammetrico (figg. 1 a-b, 3 a-b, 4a), la ricerca storico-archivistica e quella iconografica, è nata l'esigenza di porre ordine nella documentazione a noi pervenuta sugli scavi archeologici, eseguiti nell'area dal 1942 ad oggi.

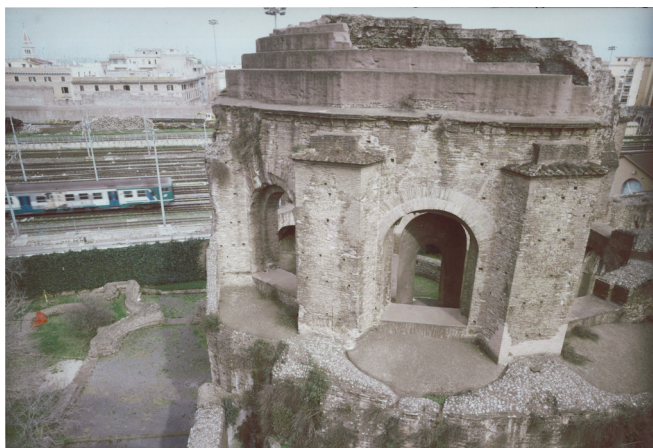
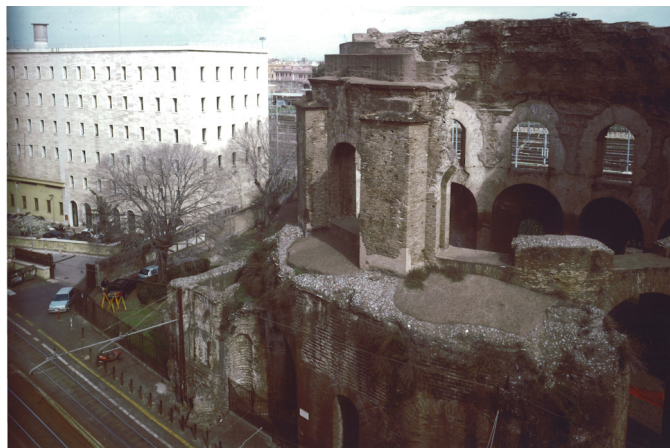
Figg. 2a, 2b. Prospetto Sud-Est: vedute del monumento dai terrazzi dei palazzi su Via Giolitti.

Lo spazio risulta dilatato all'interno ed articolato all'esterno grazie alle profonde nicchie presenti su nove lati, disposte simmetricamente e sovrastate da grandi finestre arcuate; l'elemento architettonico tradizionale, rappresentato dalle colonne trabeate, era probabilmente presente nei quattro nicchioni disposti sull'asse trasversale dell'edificio e forse all'ingresso. E' degna di nota la brillante soluzione statica escogitata dall'architetto, che utilizzò come struttura portante a sostegno della cupola dieci contrafforti posti ai vertici del tamburo decagonale raccordati ai pilastri e alle murature delle nicchie, su cui scaricano il peso della calotta (figg. 2a, 2b).

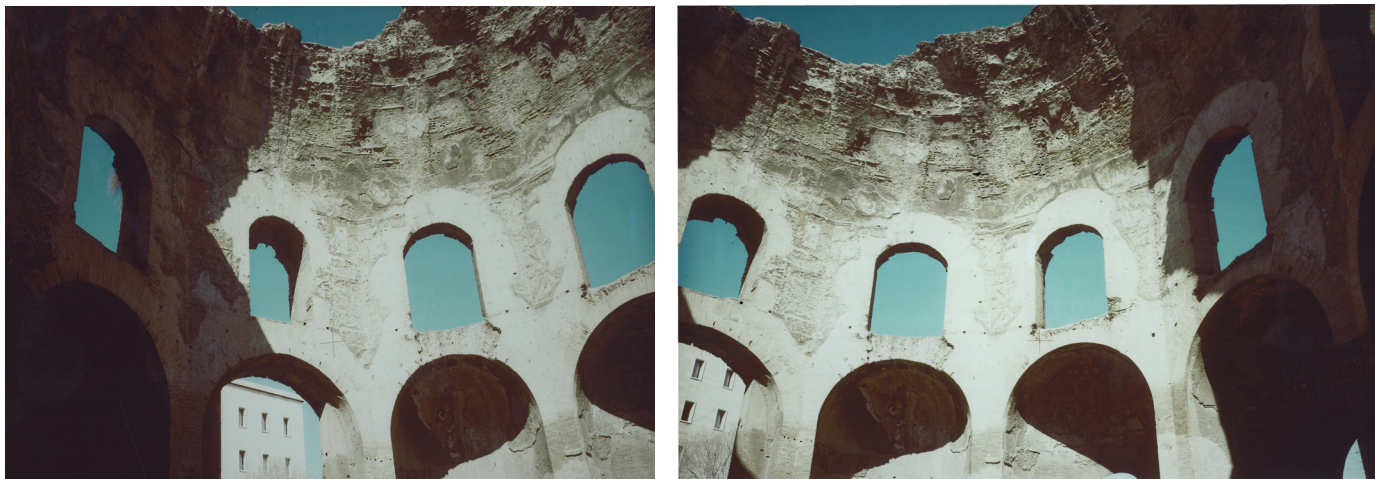
Figg. 3a, 3b. Prospetto interno Nord-Est: coppia stereoscopica per la restituzione fotogrammetrica (2002).

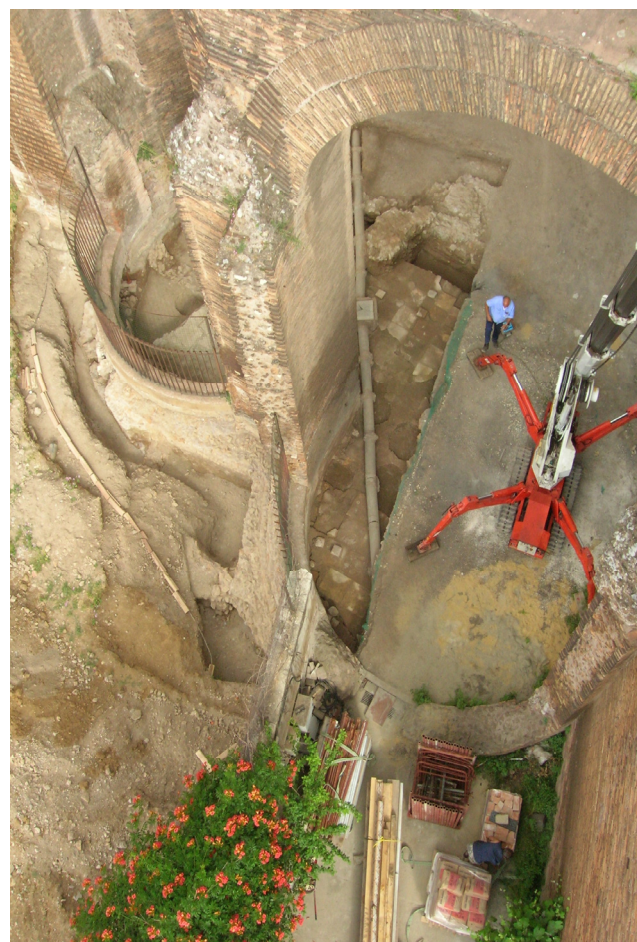
Fig. 4b. Visione dall'alto del saggio III - all'esterno delle nicchie 4 e 5 - e del saggio I - all'interno delle nicchie 4 e 5 - (2006).

Di seguito, Sabina Di Pasquale presenta interessanti osservazioni tecniche sulla planimetria, come risultanti dalla sovrapposizione degli scavi finora eseguiti; Paola Palazzo illustra i più significativi risultati delle indagini condotte nel 2006 (fig. 4b).

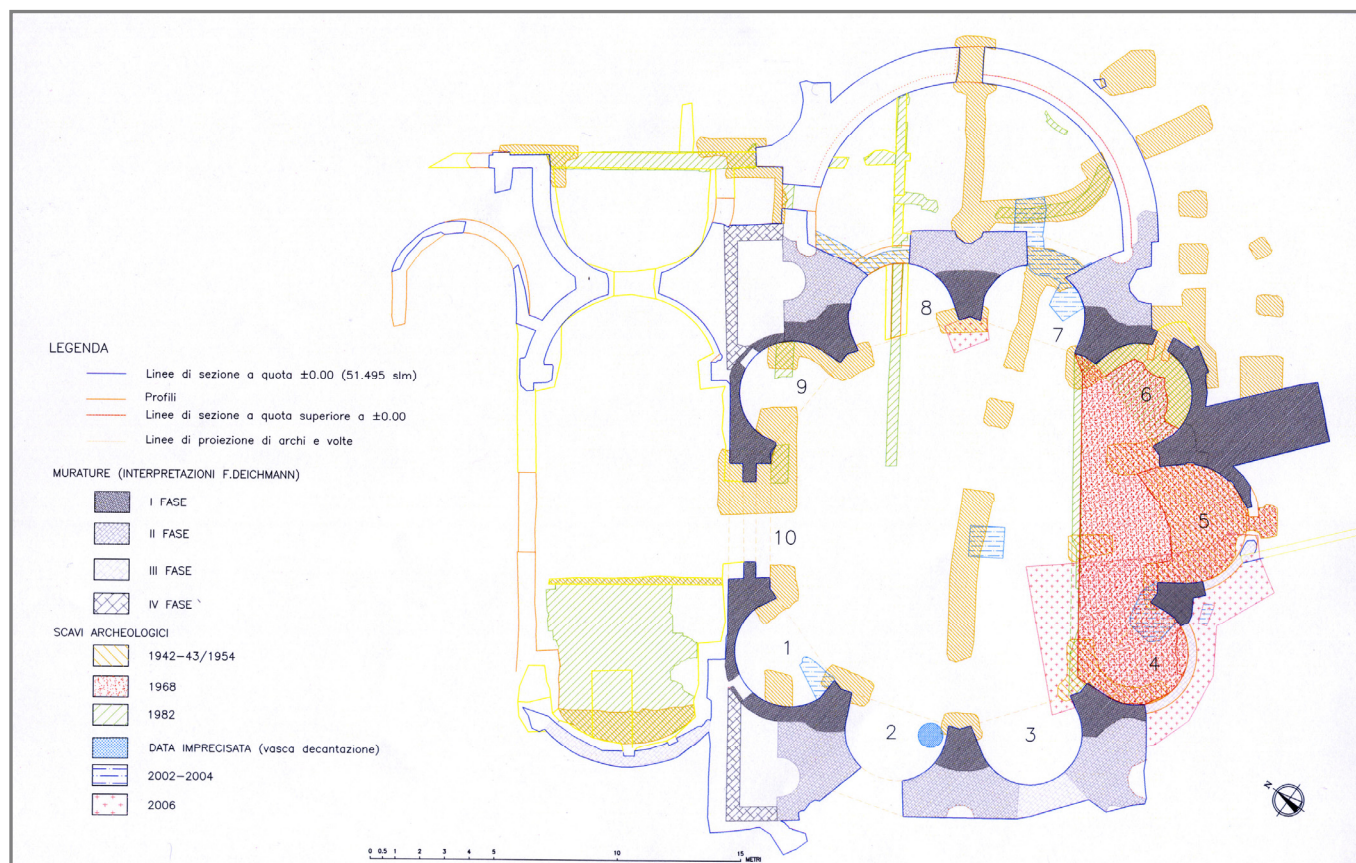
Fig. 6b. Sintesi cronologica degli scavi archeologici eseguiti dal 1942 al 2006; cronologia delle strutture murarie secondo F.W. Deichmann.

Nella seconda tavola (fig. 6b) sono state riportate le fasi delle strutture murarie dell'aula monumentale secondo le interpretazioni di F.W. Deichmann: ad una prima fase appartengono i pilastri e le strutture perimetrali delle nicchie ancora conservate, ad eccezione di quelle disposte sull'asse trasversale (2-3 e 7-8) e lo sperone di rinforzo del pilastro 6; ad una seconda fase vengono collocati il consolidamento esterno all'aula dei pilastri 2-3-4 e 7-8-9, compresa la realizzazione dei perimetri murari delle nicchie delimitate da questi pilastri, e la costruzione dell'edera Nord-Est; ad una terza fase la tamponatura del varco della nicchia 3, l'abside Sud-Est dell'ambiente antistante l'ingresso e la ricostruzione dei perimetri delle nicchie 4 e 5¹²; ad una quarta ed ultima fase la costruzione dei muri delle cisterne poste ai lati del prospetto principale.

Sulla stessa tavola sono anche riportati gli ingombri degli scavi eseguiti dal 1942 al 2006, per evidenziare le cronologie e la sovrapposizione dei vari interventi.

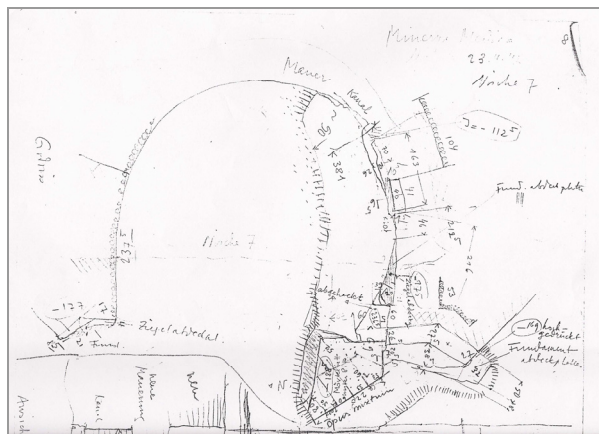
Fig. 11. Sondaggio all'interno della nicchia 4; appunti e schizzi eseguiti da F.W. Deichmann¹⁵.

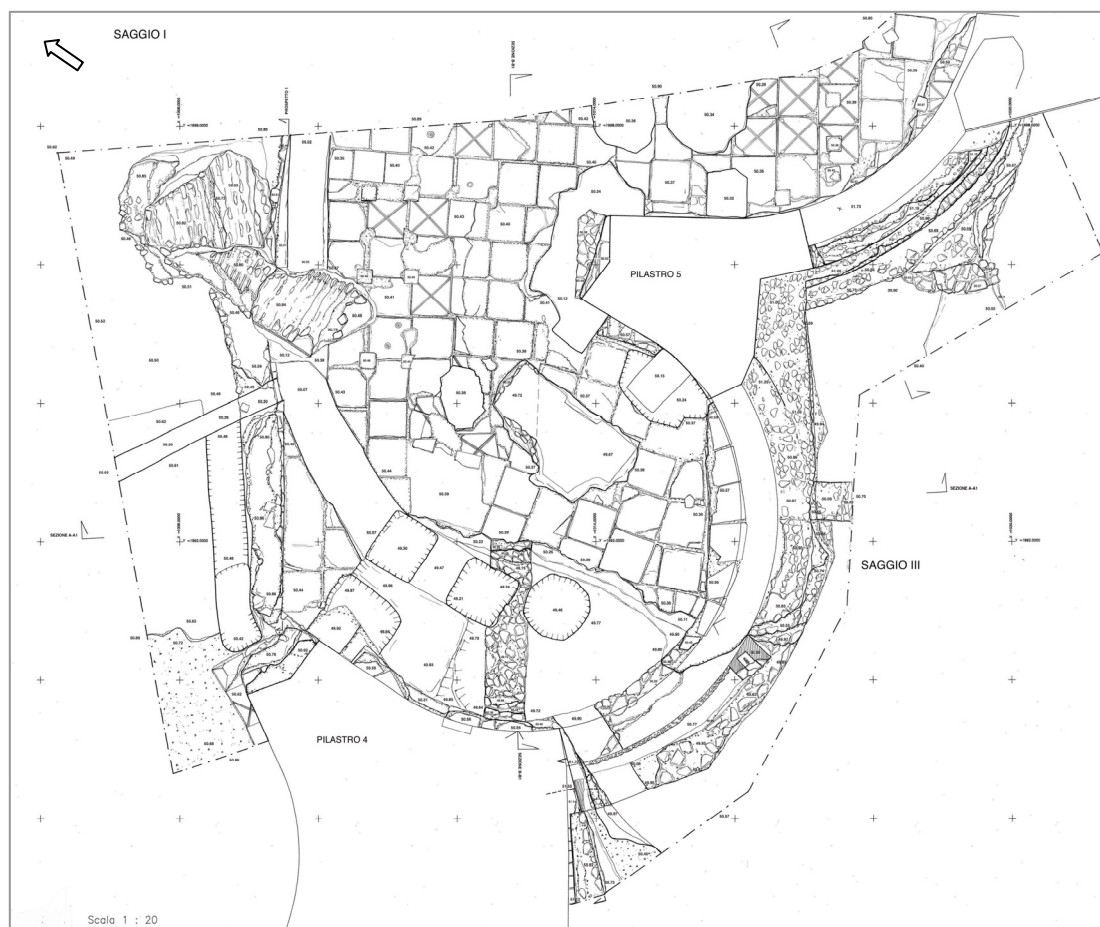
Fig. 12. Planimetria dei Saggi I e III.

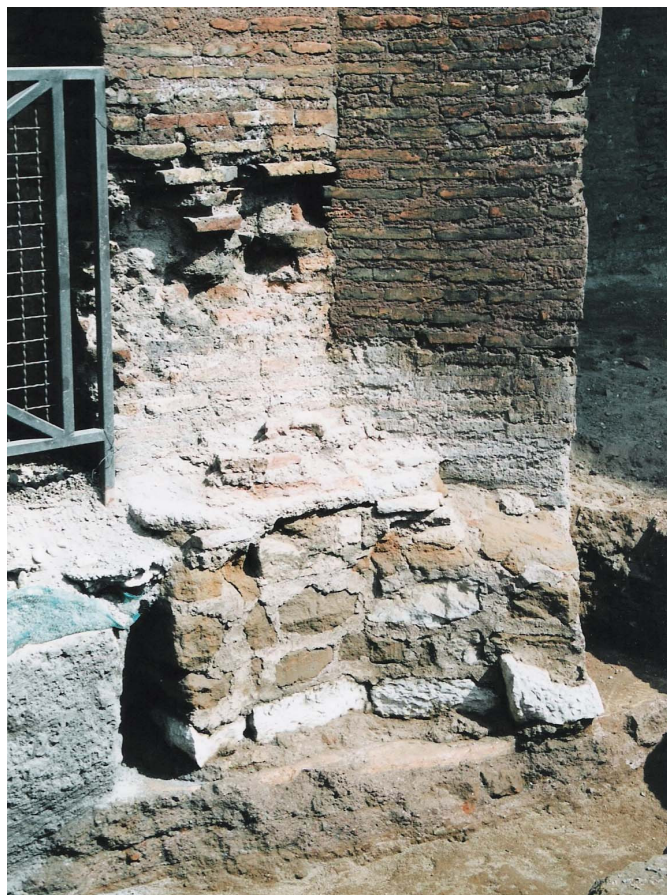
Fig. 14. Struttura addossata alla fondazione del pilastro 8.

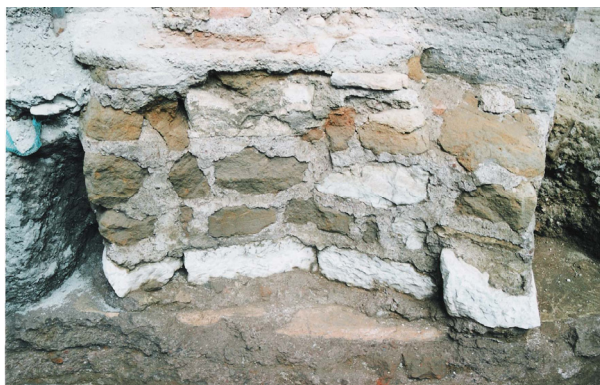
Fig. 15. Particolare della struttura realizzata con utilizzo di frammenti di marmi reimpiegati.

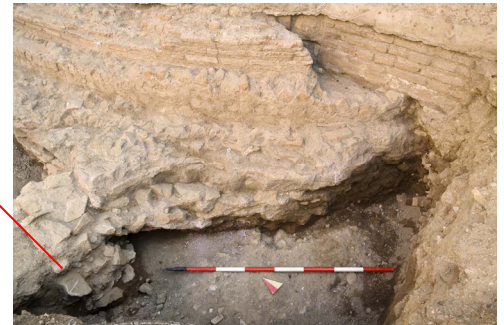
Fig. 17. Esterno della nicchia 5. Crollo del muro (USM 47).

La più antica testimonianza di un'attività edilizia nel sito è documentata da un crollo murario, da strutture di fondazione gettate a sacco in un terreno a matrice argillosa (figg. 17-19) e da piani pavimentali in terra battuta e cocciopesto. Difficile stabilire se quanto emerso sia riconducibile ad un unico contesto edilizio, si può tuttavia sostenere che le due strutture di fondazione, incorporate entrambe nelle fondazioni della nicchia 4, risultano essere, oltre che tipologicamente simili, anche ortogonali fra loro e che la quota di spiccato degli elevati corrisponde a quella dei piani pavimentali in cocciopesto rinvenuti all'esterno della nicchia.

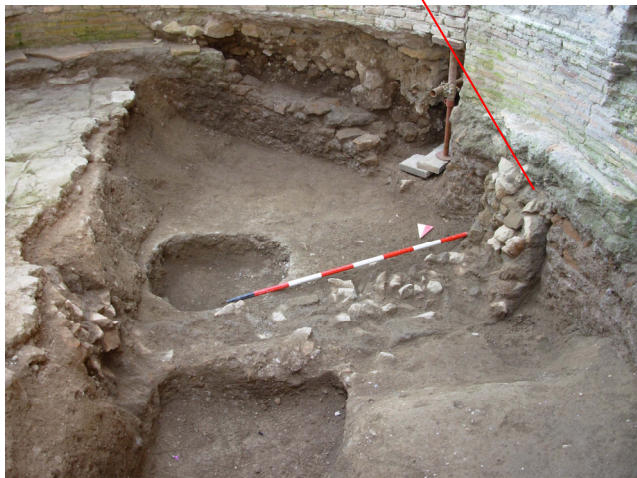
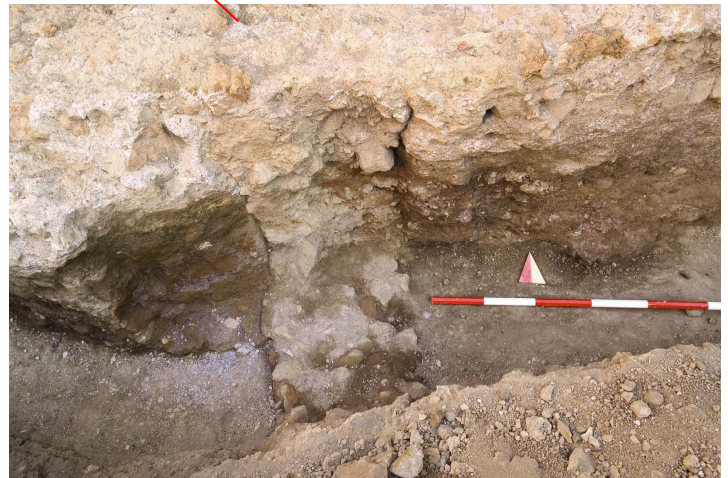
Figg. 18-19. A sinistra interno della nicchia 4. Struttura di fondazione (USM 36). A destra esterno della nicchia 4. Struttura di fondazione (USM 45).

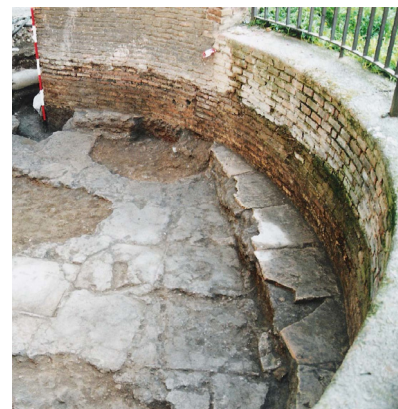
Fig. 21. Nicchia 4. Risega di fondazione con piano in mattoni.

Nei punti in cui la struttura è conservata integralmente è visibile il piano di mattoni della risega (figg. 21 e 24), su cui si imposta il muro perimetrale in cortina laterizia (fig. 25) realizzata con mattoni di diversa fattura e misura, per lo più di riutilizzo, legati da malta e disposti su filari regolari (modulo mt. 0.30).

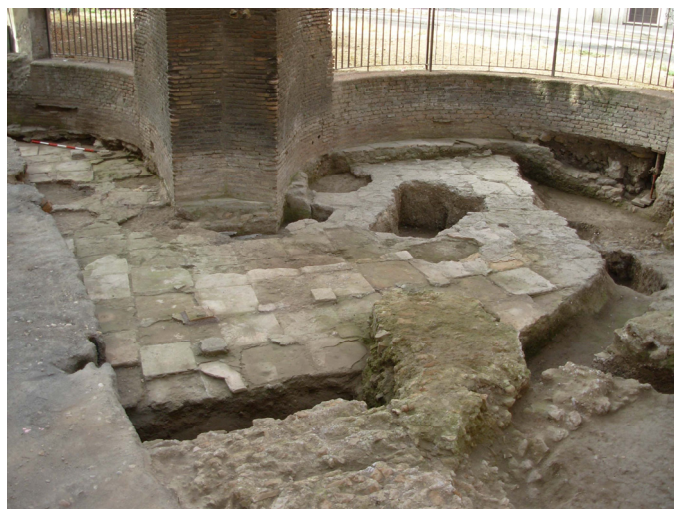
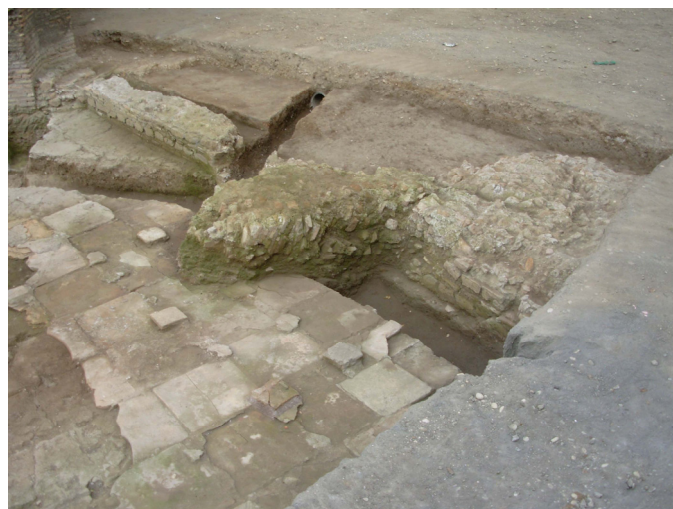
Figg. 22-23. Setto murario, piano pavimentale e suspensurae.

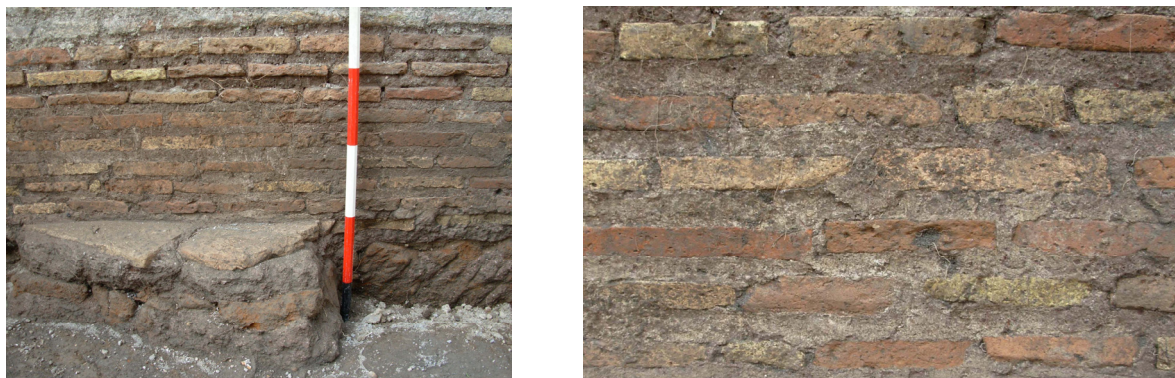
Figg. 24-25. Lacerto della struttura di fondazione con risega (a sinistra) e particolare della cortina laterizia (a destra).

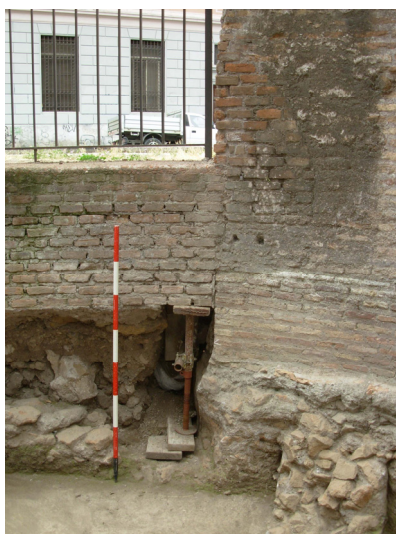
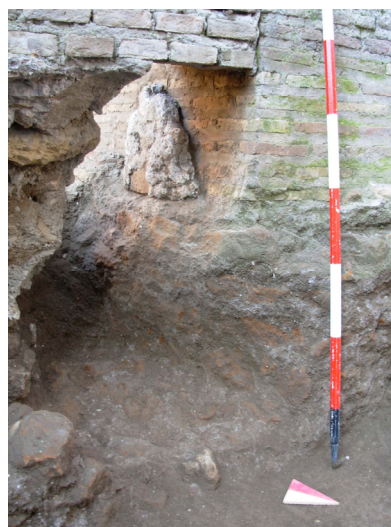
Figg. 26-28. Resti del *praeefurnium* all'interno della nicchia 4.

Lungo il tratto ovest della stessa nicchia 4, in posizione un po' decentrata, si inserisce la struttura di un *praeefurnium*, di cui si conserva in elevato lo stipite ovest in laterizi e, inserita nella cortina del muro della nicchia, l'imposta dell'arco di copertura, realizzato originariamente con una ghiera in mattoni. Attualmente della ghiera non

rimane traccia, tranne un residuo di mattoni visibili all'esterno, mentre l'ingombro dell'imposta dell'arco è tamponato con mattoni moderni, gli stessi utilizzati per la ricostruzione del muro interno della nicchia (figg. 26-27).

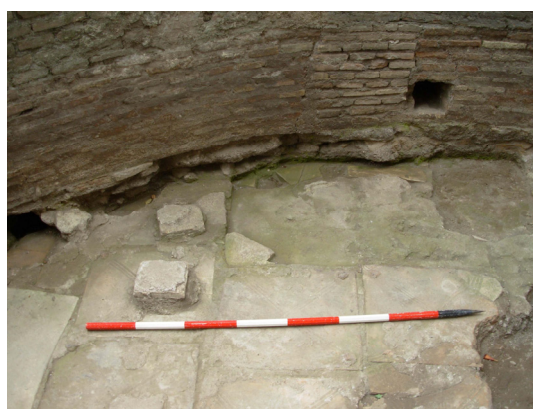
Fig. 30. Nicchia 5. Particolare del pavimento e delle *suspensurae*.

Resti di un terzo *praeurnium* sono emersi anche all'interno della nicchia 5¹⁷, dove sul limite nord del saggio II è stato intercettato uno degli stipiti, conservato per un'altezza di poche decine di centimetri. La struttura era stata già individuata integralmente dal Deichmann e da lui rilevata con appunti e schizzi (fig. 29) che documentano, assieme al *praeurnium*, anche la pavimentazione in laterizi e le *suspensurae* del vano riscaldato allestito all'interno della nicchia 5, parzialmente esposto nel corso di quest'ultima indagine (figg. 30-32).

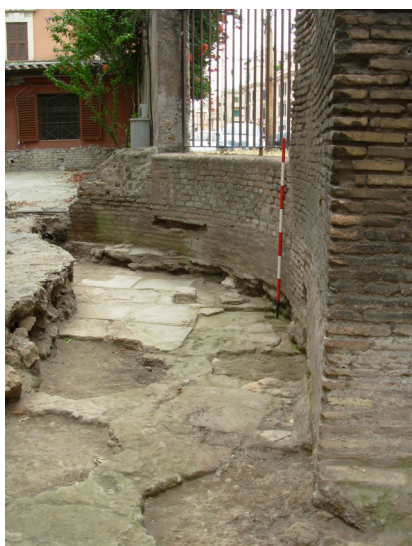
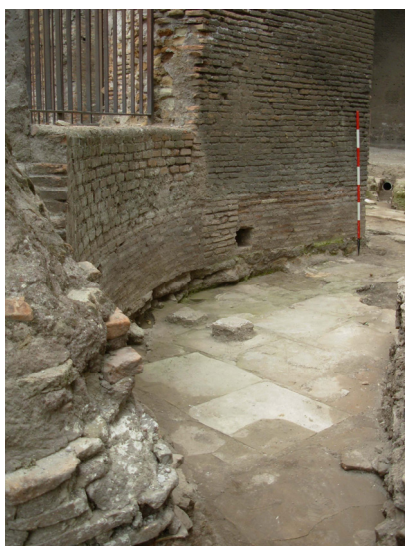
Figg. 31-32. Nicchia 5. Strutture relative alle vasche termali.

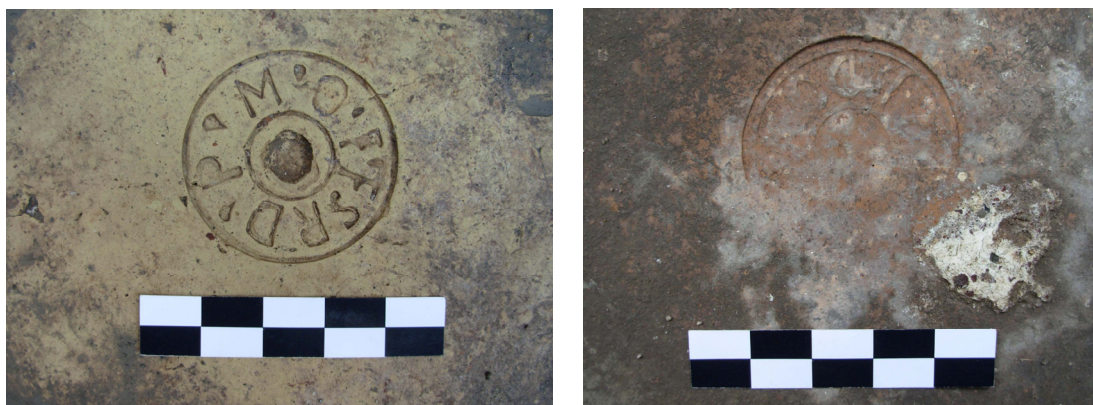
Figg. 34-35. Bolli su mattoni bipedali.

durre alla serie di marchi dell'*officina Domitiana*, attiva nel IV secolo d.C., per i quali si veda come confronto il bollo *OFF(icina) S(ummae) R(ei) F(isci) DOMI(tiana)* in *CIL XV*, 1569.

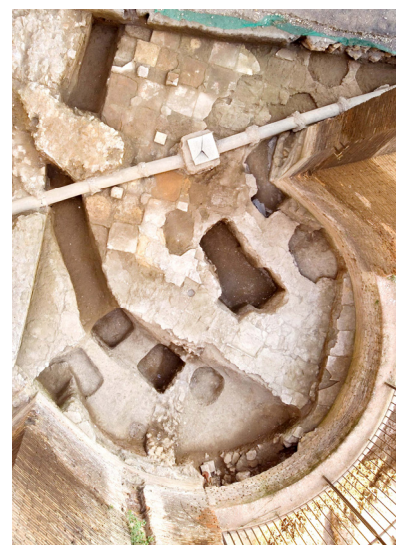
Figg. 36-37. Pianta delle fosse di spoliazione (a sinistra), veduta aerea generale delle fosse (a destra).

Il pavimento rinvenuto all'interno delle nicchie 4 e 5 è lacunoso in più punti, con tracce evidenti di interventi di spoliazione (figg. 36-37); non è escluso che alcune di queste lacune tra loro analoghe per forma (rettangolare), dimensioni (mt. 0.50 x 0.80, circa) e posizione (lateralmente a ridosso dei pilastri), possano essere interpretate come fosse praticate per l'asportazione di elementi di pregio di arredo o funzionali all'impianto termale. Di queste ipotetiche strutture si può ricostruire il perimetro attraverso le impronte lasciate all'interno delle fosse e sulle fondazioni, dove sono chiaramente visibili i segni delle scalpellature per l'estrazione del pezzo. Altre fosse di forma quadrangolare (mt. 0.70 x 0.80) e molto profonde (mt. 1.00/1.20 circa) sono state individuate all'interno della nicchia 4, in posizione centrale ed in asse con la testata dei pilastri; se tali buche non sono attribuibili ad interventi praticati in età moderna, come poteva sembrare inizialmente, è plausibile ipotizzare che possa trattarsi, anche in

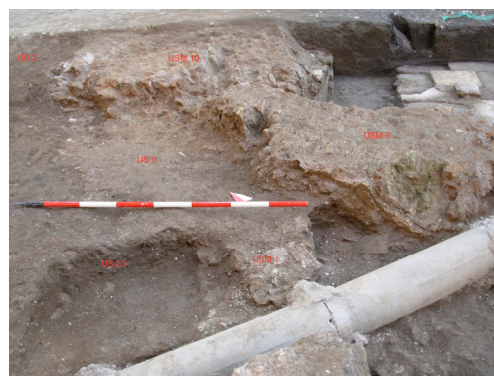
Fig. 39. Facciata ovest del crollo murario.

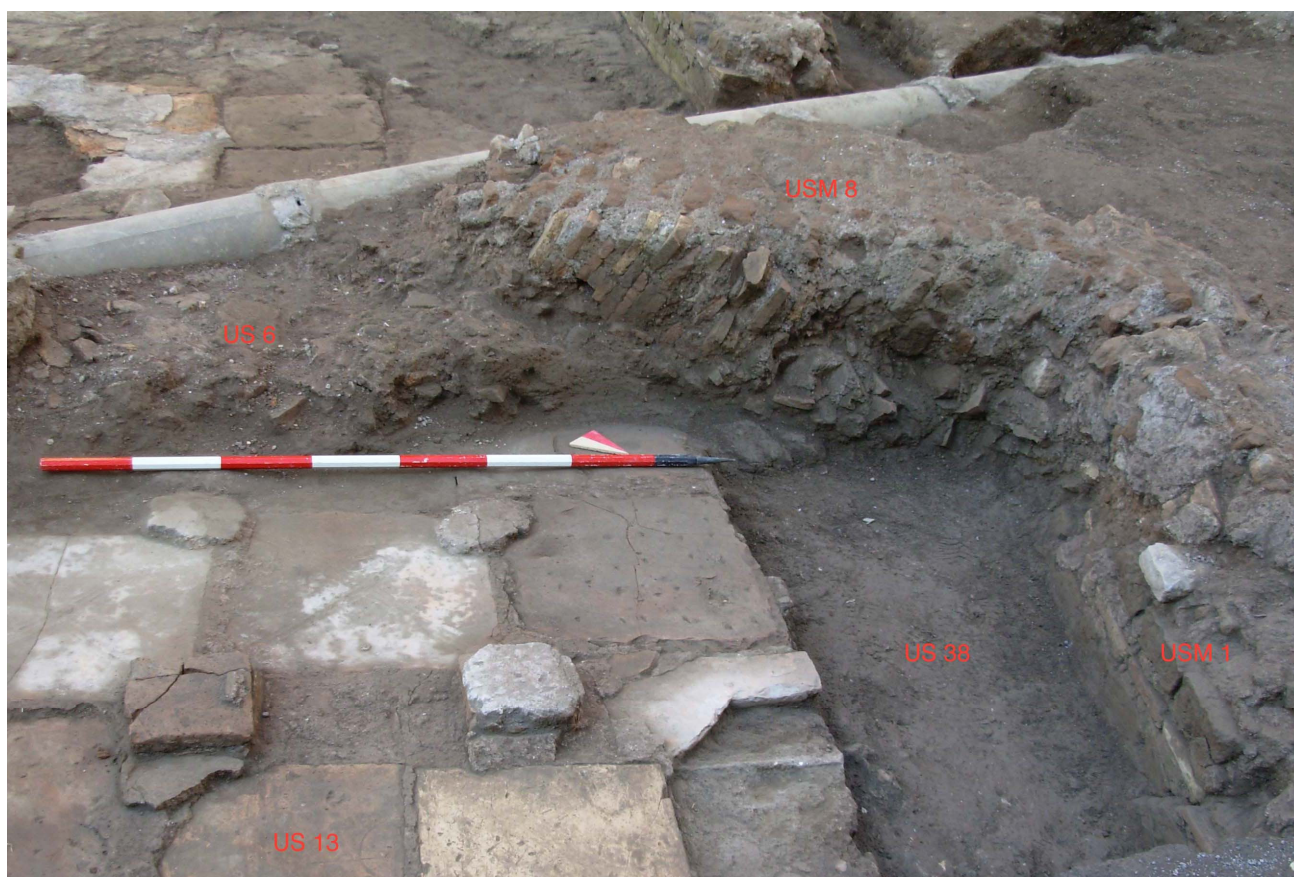
Fig. 40. Facciata est del crollo murario che copre il setto in *opus vittatum* ed il piano pavimentale con *suspensurae*.

Entrambe le strutture e lo strato di malta coprono il tramezzo in *opus vittatum* e gli strati di terra ad esso retrostanti, precedentemente rasati dall'intervento moderno di livellamento eseguito all'interno dell'Aula (vd. *supra*).
