Roma, loc. Settebagni via Salaria km 14. Impianto idraulico. Intervento 2005

Enrica Rivello

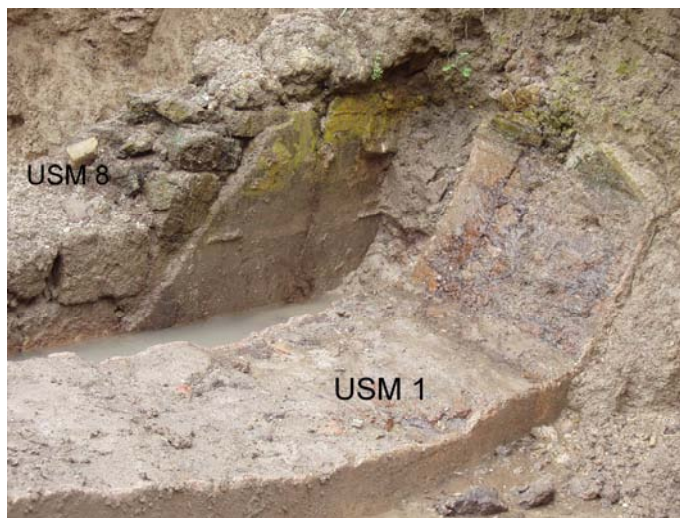
Fig. 2. USM 1 - struttura muraria compromessa dalla massiccia presenza di acqua e USM 8 - struttura muraria in blocchi di tufi di reimpiego (foto SSBAR, op. E.R.).

uno spessore di cm 0.87 ed una lunghezza di mt 3.30. Entrambe le facce sono ricoperte da uno spesso strato (cm 0.4) di cocchiopesto idraulico di colore rosso-arancio dalla superficie porosa e ben levigata (fig. 2).

A breve distanza dallo stesso muro e verso NE, si intercetta una seconda struttura muraria (USM 8) in blocchi di tufi di reimpiego, piuttosto regolari, di colore marrone, allettati senza malta orientata EO (spessore conservato di cm 0.37 e lunghezza di circa

mt 3.40). La facciata S è ricoperta da uno spesso strato (cm 0.4) di intonaco idraulico di colore grigio. Lungo il lato N la struttura poggiava presumibilmente contro terra (fig. 2). Procedendo in direzione O è

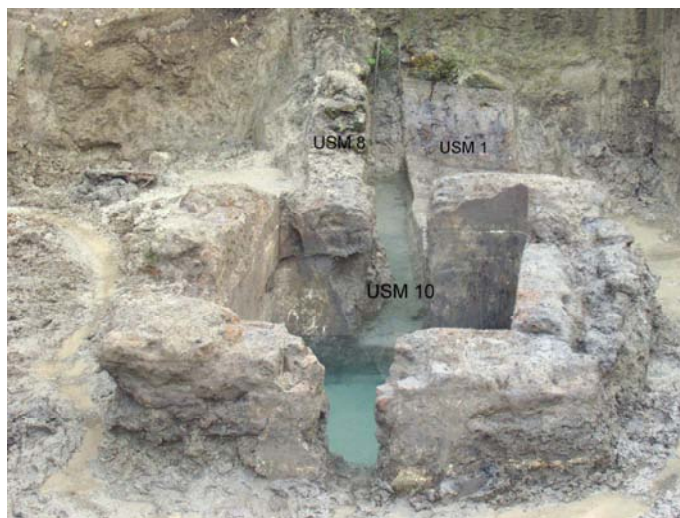
Fig. 3. Vasca di decantazione di forma quadrangolare (foto SSBAR, op. E.R.).

emersa una vasca di forma quadrangolare (mt 2.50x2.40). La struttura è formata da blocchi di tufo nero (USM 2-7), irregolari, aventi uno spessore medio di circa cm 0.45; il nucleo, realizzato a sacco, è composto di malta, laterizi e pezzi di tufo molto regolari soprattutto sulla facciata interna (fig. 3). Gli spezzoni di tufo che formano i lati della vasca, sono legati dallo spesso strato di cocchiopesto che ricopre internamente la struttura fino al fondo ben conservato (profondità di mt 1.65). Sulle pareti interne si evidenziano inoltre le tracce di una sbatacciatura (?) orizzontale (figg. 4-5). La sua funzione al momento non è chiara, potrebbe trattarsi forse della traccia in negativo di una tavola (?) per l'appoggio di strutture superiori mobili quali carrucole o eventuali coperture di cui non è rimasta traccia; questo potrebbe indiziare un uso come vasca di decantazione più che come cisterna e/o fontana.

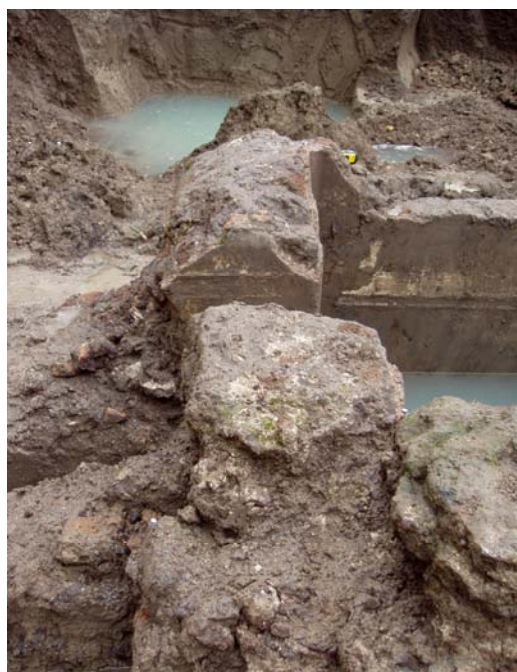
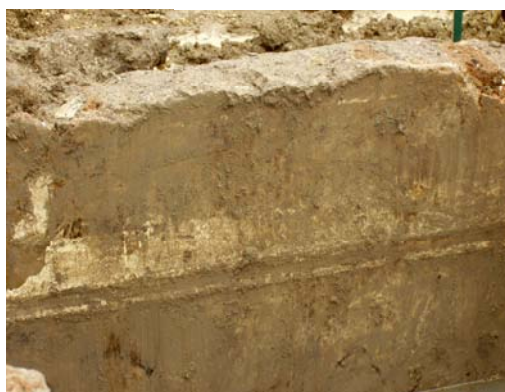
Fig. 4-5. strato di cocchiopesto che ricopre internamente la vasca, fino al fondo ben conservato. Sulle pareti interne si evidenziano le tracce di una sbatacciatura (?) orizzontale. (foto SSBAR, op. E.R.).

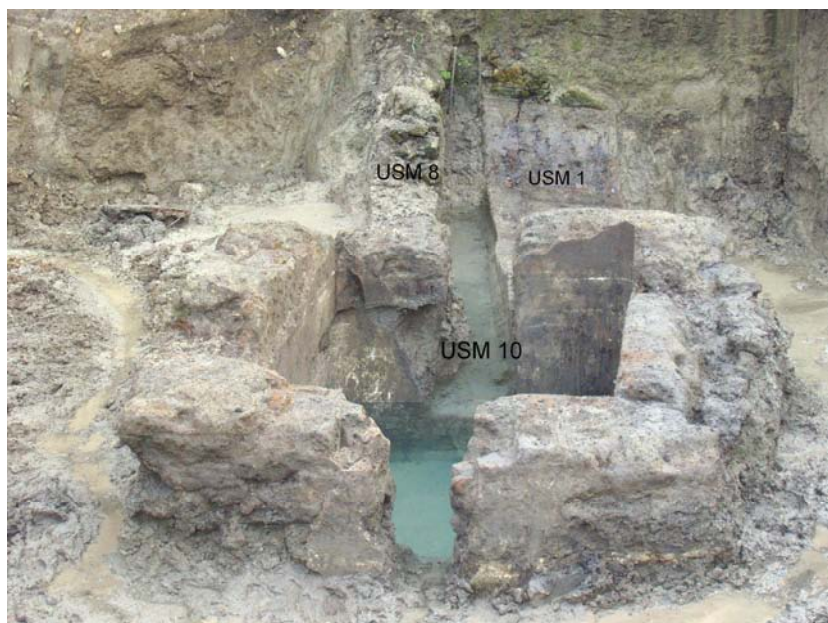
Fig. 6. USM 10 - canale formato dai muri USM 8 e USM 1 (in evidenza l'apertura sul lato E, foro d'ingresso dell'acqua nella vasca) (foto SSBAR, op. E.R.).

Con il foro d'ingresso dell'acqua nella vasca sul lato E, corrispondente al canale (USM 8 e 1; fig. 6) sul lato O, punto dello sbocco dell'acqua, è in simmetria un taglio irregolare certamente più volte rotto e risistemato (fig. 7) con lastrine fittili tenute assieme da grappe di piombo, rinvenute in grande quantità lungo le pareti esterne della vasca, alcune ancora *in situ*, nonché sparse nella terra di riporto sul lato S della struttura. Su quest'ultimo lato sono stati recu-

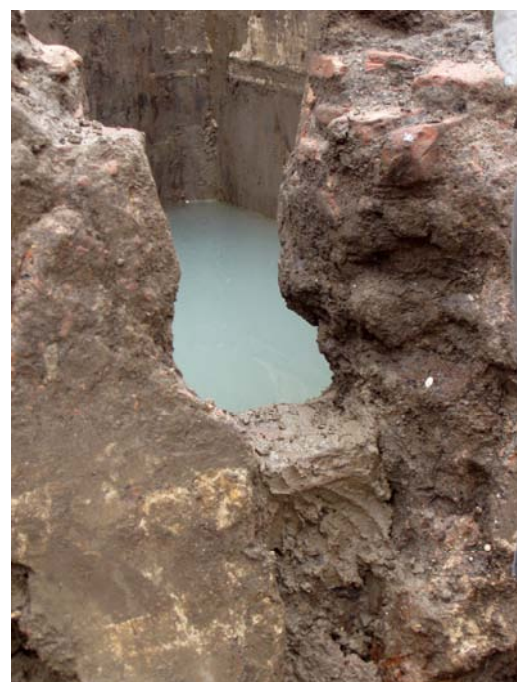
Fig. 7. Foro sul lato O, punto di sbocco dell'acqua (il taglio irregolare, certamente più volte rotto e accomodato, quasi rappezzato con lastre fittili tenute assieme da grappe di piombo, è in simmetria con il foro d'ingresso sul lato E) (foto SSBAR, op. E.R.).

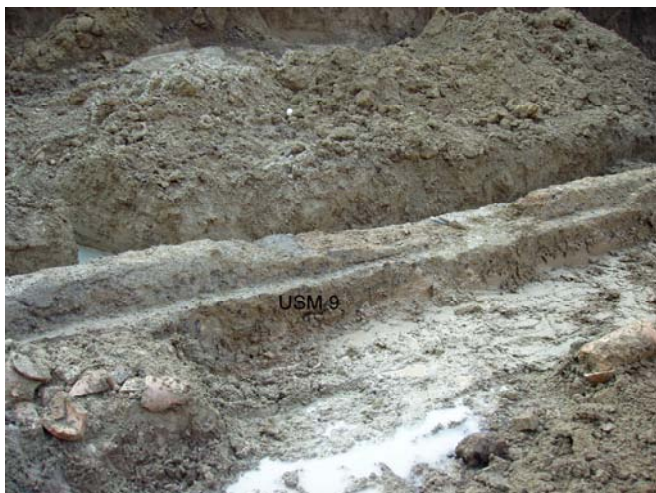
Fig. 8. UMS 9 – canale EO connesso alla vasca lungo il lato SO, ricavato in un unico blocco di tufo nero (foto SSBAR, op. E.R.).

Il primo rinvenimento (USM 9; fig. 8), lungo il lato SO, è un canale ricavato in un unico blocco di tufo nero e duro, formato da due spallette e da un piccolo condotto dentro al quale scorreva l'acqua (sono evidenti le tracce di calcare sulle pareti interne); tali spallette hanno i lati esterni rialzati, formando così un cordolo (spesso ca. cm 2); il canale ove scorreva l'acqua (largo ca. cm 18), è ricoperto da blocchi di tufo rosso di Fidene e di tufo di colore giallonocciola ben collocati all'interno di binari; a loro volta questi blocchi erano ricoperti da terra. Tra le spallette e i blocchi di tufo che coprono il canale c'è un margine di circa cm 10, quasi costante per tutta l'USM. La copertura può far supporre che il canale spiccasse dal terreno (fig. 9). Il condotto (USM 9) è visibile per una lunghezza di mt 7.70 e sembra inserirsi al di sotto della vasca sul lato O; la sua pendenza è stata calcolata in 0.02%, la direzione EO risulta in asse con il canale (USM 10) che da E immetteva l'acqua nella vasca.

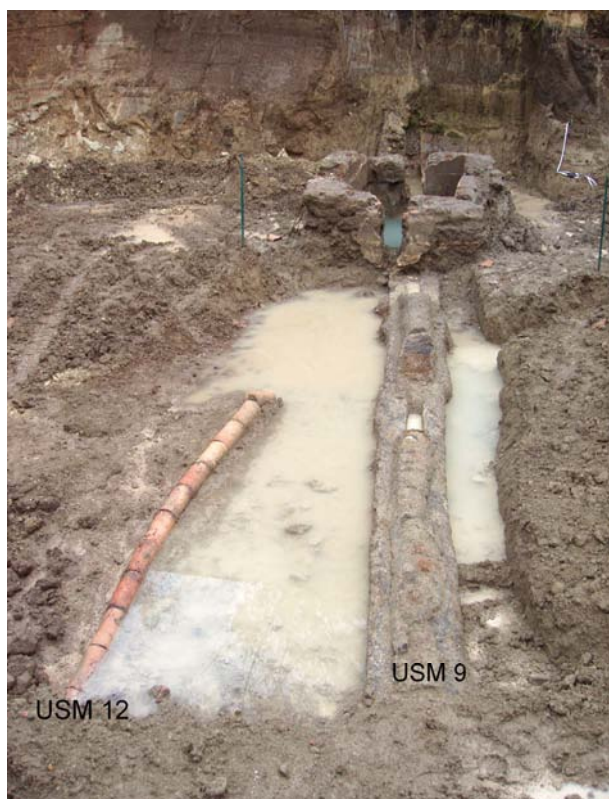
Fig. 10. Veduta da ovest dei ritrovamenti (connessione funzionale tra i canali USM 9, USM 10, USM 12 e la vasca di decantazione. Il condotto USM 9 sembra inserirsi al di sotto della vasca sul lato O; la sua pendenza è stata calcolata in 0.02%, la direzione EO risulta in asse con il canale USM 10 che da E immetteva l'acqua nella vasca) (foto SSBAR, op. E.R.).

Circa due metri a N di USM 9 si è messo in luce un altro canale in tubi fittili (USM 12), quasi parallelo al precedente, visibile per una lunghezza di circa mt 4.30 con direzione NE/O. I tubi sono inseriti l'uno dentro l'altro senza soluzione di continuità, incastrati con un breve collo rientrante e tra loro legati con sabbia, calce o cenere. Questo secondo canale si andava a ricollegare alla vasca sul lato O, con una pendenza dello 0.03%, sebbene i tubi di raccordo con la vasca non siano stati rinvenuti *in situ* (fig. 10).
