Pompei: indagini archeologiche nelle botteghe della *regio* VII Campagna 2016: (VII, 14, 1-3)

Silvia Pallecchi

L'articolo presenta i risultati preliminari della prima campagna di indagini archeologiche condotta dall'Università degli Studi di Genova nell'area di alcune botteghe della regio VII, insula 14, prospicienti Via dell'Abbondanza. Scoperte prima del 1820, le botteghe furono interessate nella prima metà del XIX secolo da scavi che comportarono, talvolta, l'asportazione delle pavimentazioni relative alle ultime fasi di vita della città. Questa circostanza ha permesso alle nuove indagini di approfondire lo studio delle stratificazioni e di raccogliere una serie di interessanti informazioni sulle modalità e sui tempi dello sviluppo urbano in quell'area, oltre che sulle trasformazioni del suo utilizzo tra la fine del III secolo a.C. e l'eruzione del 79 d.C.

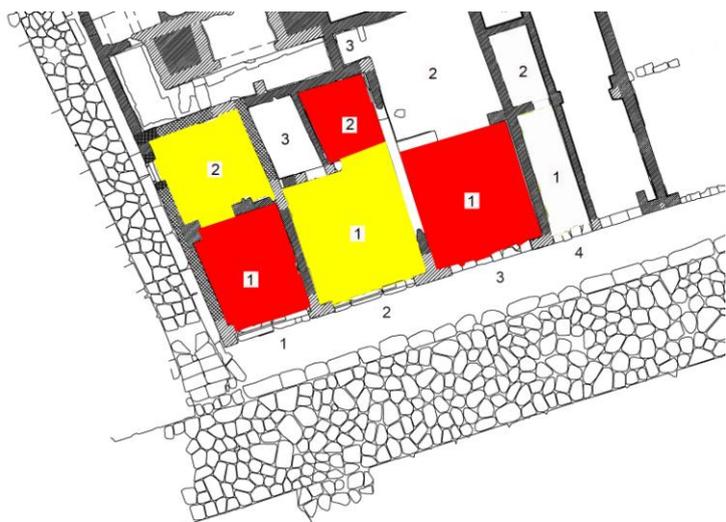
Fig. 1. Pompei, *regio* VII, *insula* 14: planimetria delle aree indagate nell'ambito del progetto dell'Università degli Studi di Genova (campagna 2016). In rosso, le aree sottoposte ad analisi stratigrafica; in giallo quelle sottoposte a pulizia archeologica superficiale (elaborazione: E. Santoro).

1-3, dove l'indagine archeologica si è maggiormente approfondita (fig. 1)⁵.

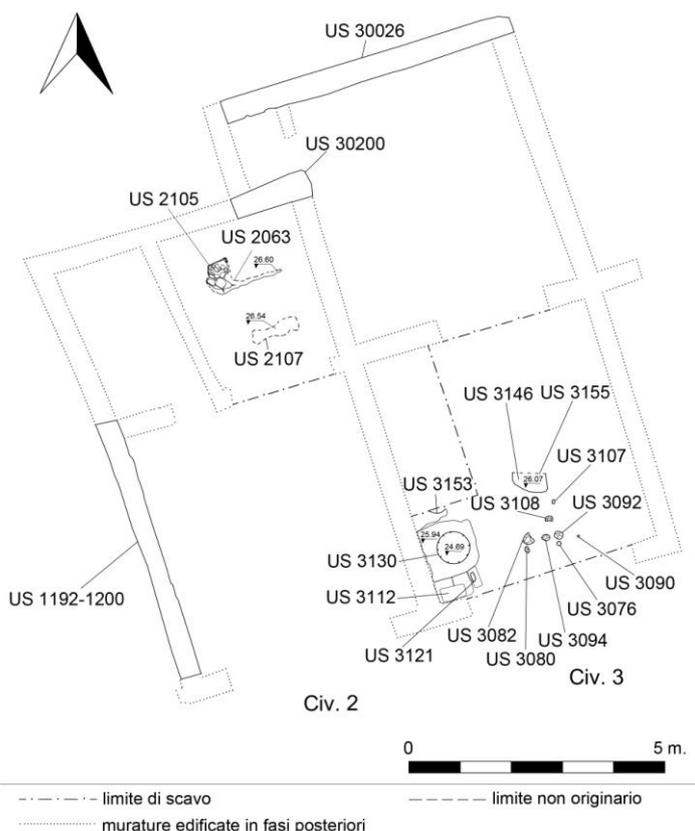
Fig. 2. VII.14.2-3. Planimetria complessiva dei resti riferibili al Periodo I (fine III-II sec. a.C.).

settentrionale dell'*insula*⁸. Lo strutturarsi dell'area abitativa coinvolge anche le zone poste immediatamente a nord di quello che sarà il fronte delle botteghe affacciate su Via dell'Abbondanza; a questo assetto dell'area, nella zona interessata dalle indagini dell'Università di Genova si riferisce l'edificazione di alcuni tratti di muratura a telaio (1192-1200: fig. 2) e in opera quadrata (30026: fig. 2), realizzati con grandi blocchi in calcare del Sarno.

Struttura 1. Della più antica di queste strutture è stata messa in luce una serie di buche, disposte su due file parallele, con orientamento SudOvest-Nord-Est e probabilmente funzionali all'alloggiamento di altrettanti pali (figg. 2, 5, 6).

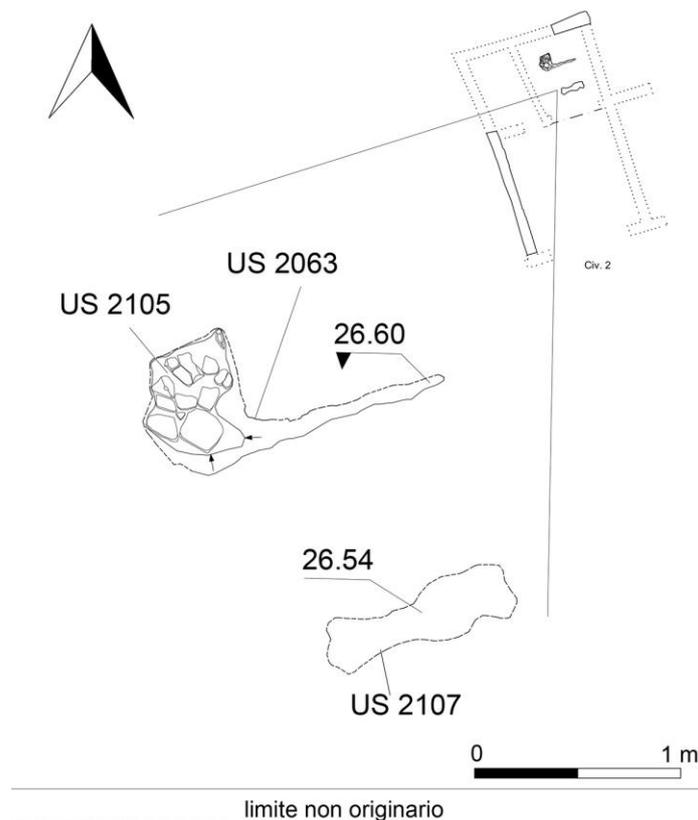
Fig. 3. VII.14.2. Planimetria di dettaglio di una struttura muraria in terra cruda (2107), realizzata con sabbia tufacea gialla, nell'area dell'attuale civico 2.2. In alto, a destra, il posizionamento del contesto nell'ambito del civico 2.

In relazione con questi apprestamenti sembra essere anche un lacerto di muratura in terra cruda, verosimilmente realizzato con la tecnica del *pisé*, utilizzando sabbie tufacee di colore giallo (2107: figg. 2, 3, 4). Fondata direttamente sullo strato naturale, questa piccola struttura presenta un andamento SudOvest-NordEst ed è verosimilmente in relazione con un pavimento in terra battuta (2063: figg. 2, 3), di cui si conserva un breve

tratto. Al contesto si riferisce un sottile strato d'uso (2105: figg. 2, 3), al cui interno si sono recuperati un frammento di parete di una forma aperta in ceramica a vernice nera e alcuni resti di ossa animali.

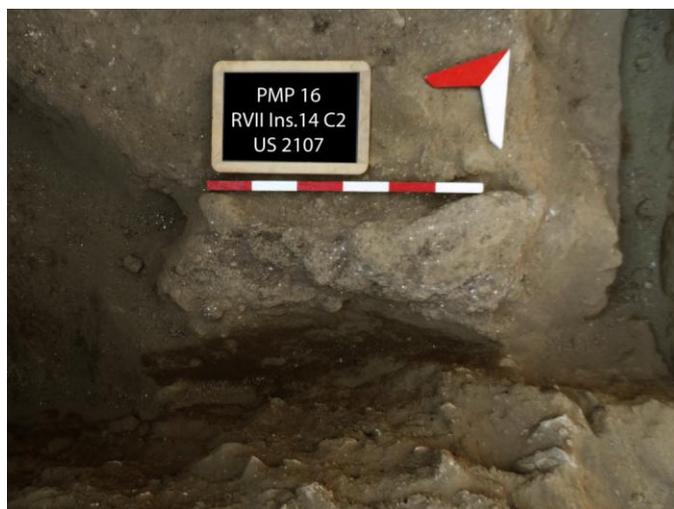
Fig. 4. Resti di una struttura muraria in terra cruda (2107), realizzata con sabbia tufacea gialla, nell'area dell'attuale civico 2.2. Per il posizionamento del contesto nell'ambito del civico 2, cfr. figg. 2, 3.

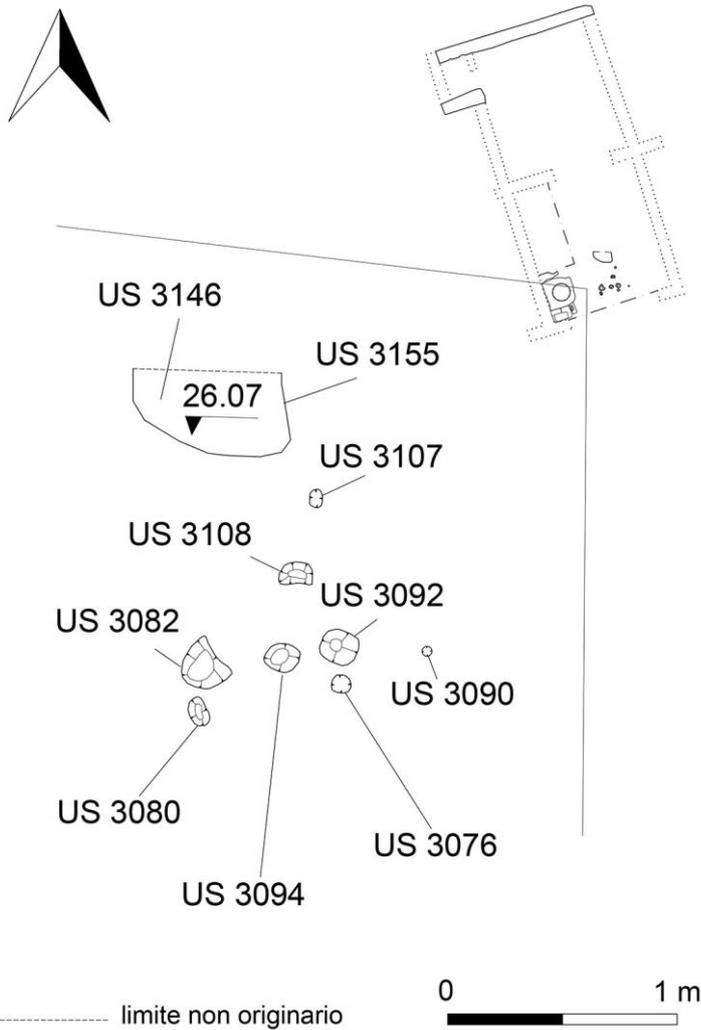
Fig. 5. VII.14.3. Planimetria di dettaglio dei resti archeologici riferibili alla struttura 1 (3076, 3080, 3082, 3090, 3092, 3094, 3107, 3108, 3155). In alto, a destra, il posizionamento del contesto nell'ambito del civico 3.

certa concavità, ma sono contraddistinte da diametri maggiori, che variano tra i 10 e i 17 cm. (3082, 3092, 3094: figg. 2, 5, 6). Anche in questo caso, i pali sono stati direttamente infissi a terra. Altri due pali erano probabilmente alloggiati all'interno di due ulteriori buche, poste più a Nord (3107, 3108: figg. 2, 5, 6), lungo un allineamento NordOvest-SudEst, perpendicolare rispetto a quello descritto dalle altre. Alla presenza di questa piccola costruzione deve essere verosimilmente riferita una discreta quantità di chiodi da carpenteria, recuperati all'interno delle stratificazioni circostanti.

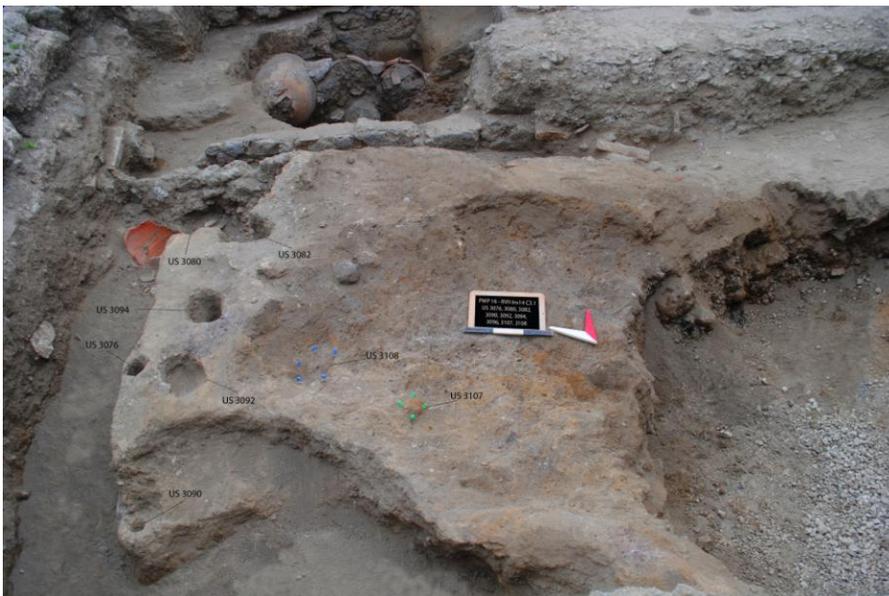
Fig. 6. VII.14.3. Serie di buche di palo riferibili alla struttura 1, nella parte meridionale di 3.1. Per il posizionamento del contesto nell'ambito del civico 3, cfr. figg. 2, 3.

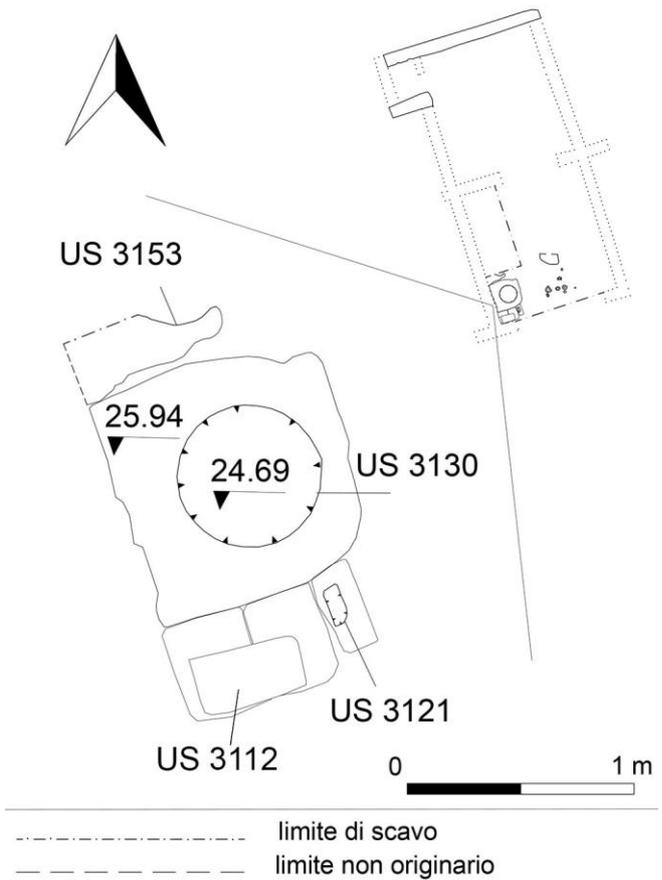
Fig. 7. VII.14.3. Planimetria di dettaglio dei resti archeologici riferibili alla struttura 2 (3112, 3121, 3130, 3153). In alto, a destra, il posizionamento del contesto nell'ambito del civico 3.

La struttura individuata nel corso delle indagini dell'Università di Genova è costituita da una cavità a pianta circolare, del diametro di circa 60 cm. (3130: figg. 2, 7, 8), dalle pareti verticali, lisce e regolari, in buona parte direttamente scavate nel substrato geologico della città. Nella sua parte sommitale, questa struttura taglia il riempimento di una cavità precedente, identificata sulle sue pareti, a Nord Ovest e a Sud Est, ma non ancora raggiunta dalle indagini stratigrafiche.

All'esterno della cavità, a Sud e ad Ovest, si conservano alcuni lacerti di muratura a secco, realizzati con blocchi di travertino bianco (3112: figg. 2, 7) che, come per i pozzetti scavati da De Simone, forse ne completavano la struttura. Su uno di questi blocchi è presente una piccola cavità a pianta quadrangolare (cm 16x7), forse utilizzata come alloggio per un perno (3121: figg. 2, 7).

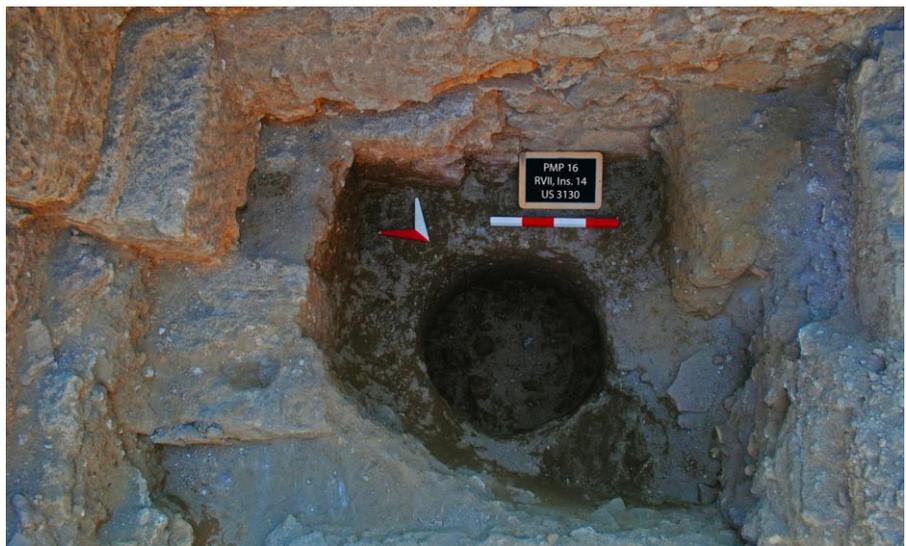
Fig. 8. VII.14.3. Resti archeologici riferibili alla struttura 2 (3112, 3121, 3130, 3153), nell'angolo Sud-Ovest di 3.1. Per il posizionamento del contesto nell'ambito del civico 3, cfr. figg. 2, 5.

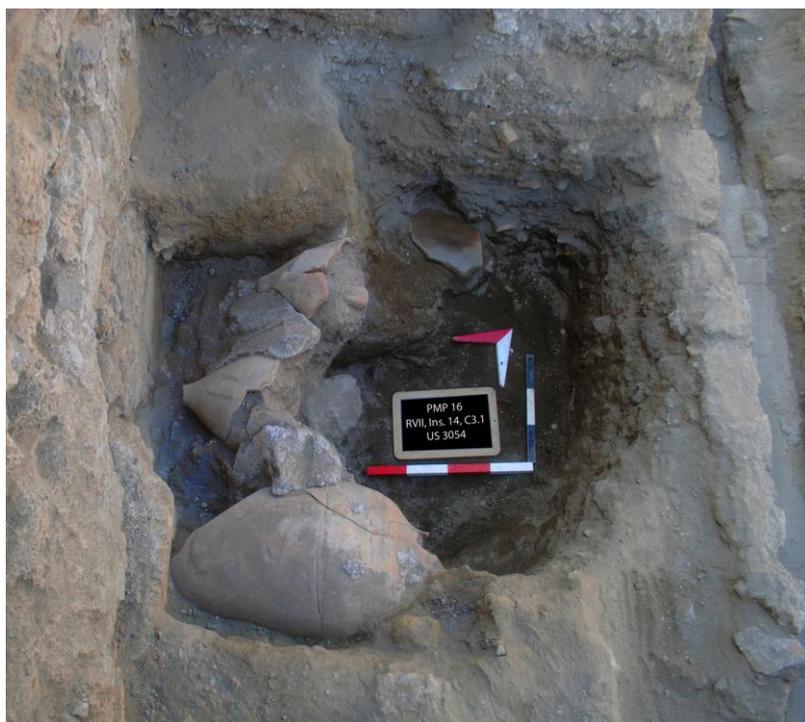
Fig. 9. VII.14.3. Serie di anfore posizionate a terra (3054), a sigillare l'imboccatura della cavità all'interno della struttura 2. Per il posizionamento del contesto nell'ambito del civico 3, cfr. figg. 2, 5.

La struttura viene definitivamente sigillata con il posizionamento di tre anfore (3054: fig. 9), stese sulla superficie del riempimento e legate tra loro da poca malta biancastra, piuttosto compatta. L'uso di questi materiali sembra indicare la volontà di isolare e, forse, sanificare il contesto¹⁸.

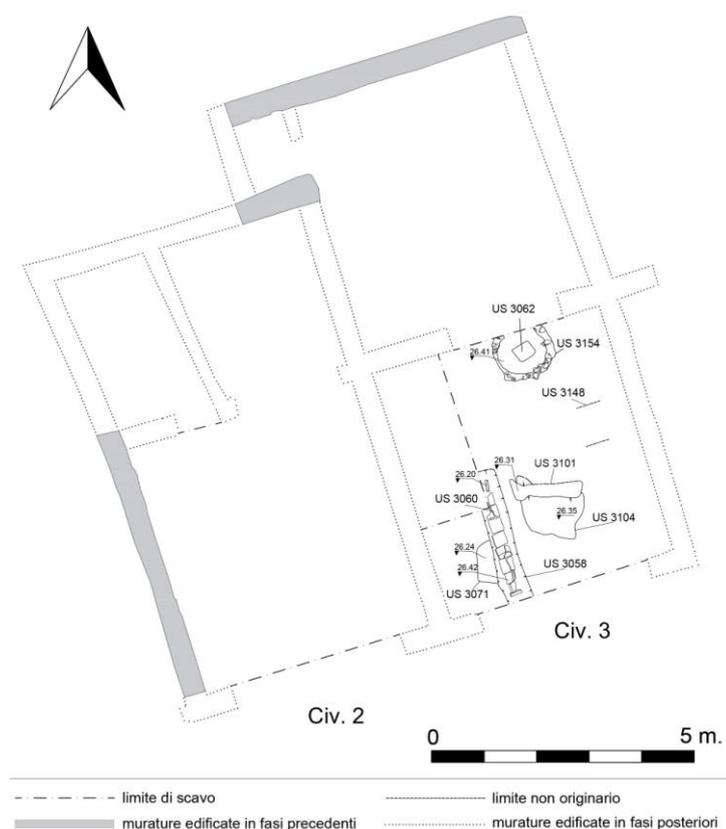
Fig. 10. VII.14.2-3. Planimetria complessiva dei resti riferibili al Periodo II (I sec. a.C.).

Al di sopra della struttura 1, che è ormai riempita e non più schermata dall'elevato in legno, si viene a formare un piccolo immondezzaio (3101, 3104: figg. 10, 11), all'interno del quale viene scaricata una discreta quantità di ceramiche e di resti organici di vario genere. Tra i reperti ceramici recuperati all'interno di queste stratificazioni si segnala la presenza di ceramiche fini, ceramiche comuni, ceramiche da fuoco e anfore. Tra i resti faunistici spicca una grande quantità di ossa e scaglie di pesci, oltre a resti di molluschi gasteropodi e bivalvi e ad alcuni resti di insetti. Tra i carporesti, si rileva invece la presenza di frutta e cereali e, in misura minore, anche di leguminose, oltre a pochi resti di piante non alimentari, per lo più riferibili ad infestanti dei cereali. È, inoltre, attestata la presenza di alcune piante sinantropiche, ruderali o tipiche delle aree di orto e vigneto e dei prati frequentati dall'uomo. Un numero limitato di frammenti combusti è stato attribuito con certezza a preparati alimentari.

L'immondezzaio si estende anche nell'area della struttura 2 (3071: fig. 10), al di sopra del sigillo realizzato con il posizionamento

Struttura 3. Dopo la fine dell'uso dell'immondezzaio, nell'area viene allestita una nuova struttura (3154: figg. 10, 12, 13), costruita contro terra all'interno di un profondo taglio dal profilo cilindrico e realizzata con spezzoni di travertino e tufo giallastro, legati da una malta di calce abbastanza compatta, mista a sabbia gialla. La struttura, che prosegue al di sotto della soglia che attualmente separa gli ambienti 1 e 2 del civico 3, in superficie presenta una planimetria approssimativamente circolare, del diametro complessivo di circa 1.10 m.

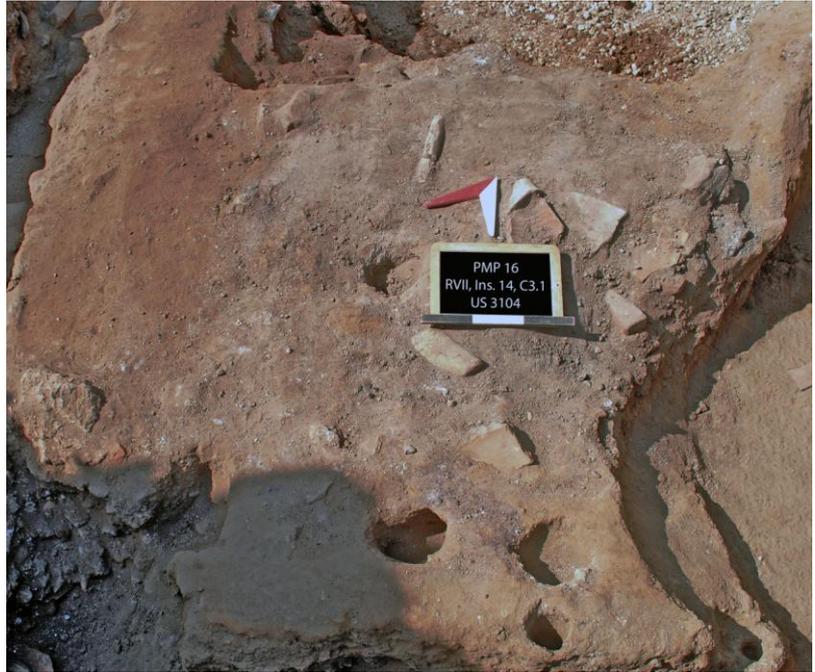
Fig. 11. VII.14.3. Parte di un piccolo immondezzaio (3071, 3101, 3104), nell'area del civico 3.1. Le propaggini settentrionali dell'immondezzaio sigillano e coprono la cavità US 3155. Per il posizionamento del contesto nell'ambito del civico 3, cfr. fig. 10.

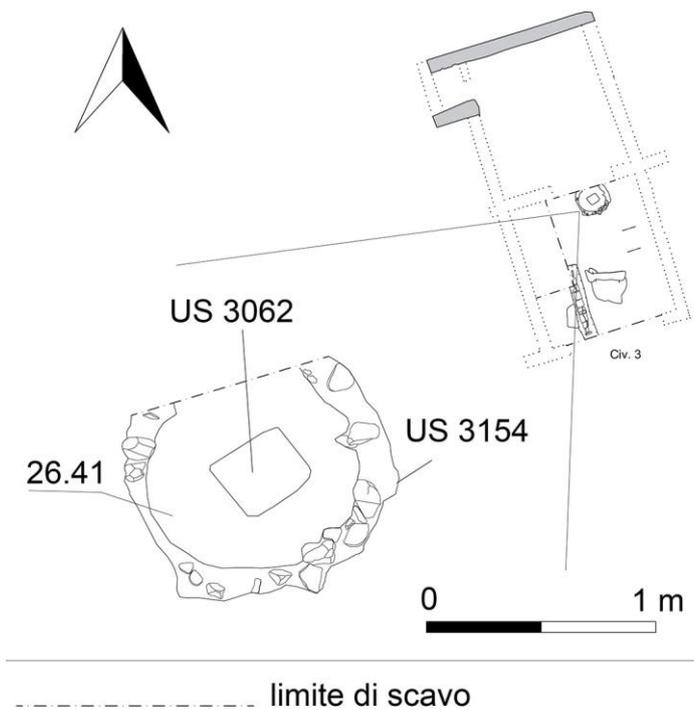
Fig. 12. VII.14.3. Planimetria di dettaglio dei resti archeologici riferibili alla struttura 3 (3062, 3154). In alto, a destra, il posizionamento del contesto nell'ambito del civico 3.

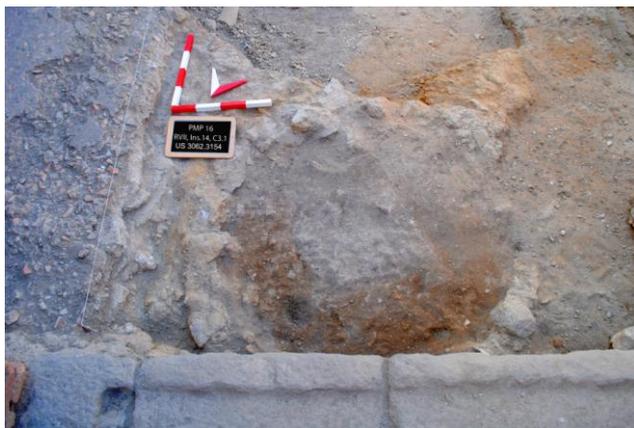
Fig. 13. VII.14.3. Resti archeologici riferibili alla struttura 3 (3062, 3154), presso il limite settentrionale di 3.1. Per il posizionamento del contesto nell'ambito del civico 3, cfr. figg. 10, 12.

Sulla sua superficie in origine era presente una apertura poi sigillata, dopo la defunzionalizzazione, con il posizionamento di un blocco di pietra squadrato (0.35 x 0.30 m.) e con una piccola gettata di una malta di calce chiara e compatta, che si conserva *in situ* (3062: figg. 10, 12, 13). La struttura rimane, ad oggi, sigillata e non si dispone di informazioni sul suo contenuto. Mi sembra, tuttavia, possibile che essa sia interpretabile

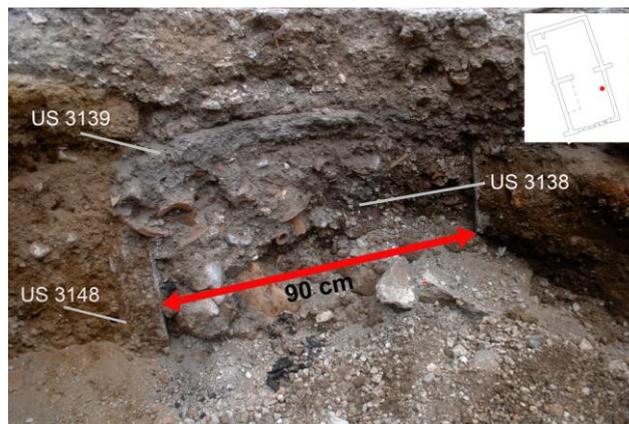
Fig. 14. VII.14.3. Taglio e riempimenti della struttura 4 (3138, 3139, 3148), nell'area centrale del civico 3.1. La struttura è visibile, in sezione, sulla parete di un taglio di età posteriore; vista da Est. In alto, a destra, la posizione del contesto nell'ambito del civico 3; a proposito della posizione del contesto cfr. anche figg. 10.

Struttura 4. In un momento verosimilmente di poco successivo, poco più a Sud, nella parte centrale dell'area dell'attuale ambiente 3.1 si procede al taglio di una ulteriore cavità (3148: figg. 10, 14), a pianta forse rettangolare, allungata in direzione EW; le pareti del taglio vengono rivestite con uno strato di malta di calce biancastra, piuttosto rozza, dello spessore di circa 1 cm (largh. circa 90 cm.). Questa struttura, che rimane al momento di incerta interpretazione, è stata riconosciuta nella sezione occasionale offerta dalle pareti di una cavità prodottasi nel 79 per cedimento delle stratificazioni all'interno di un vuoto presente sotto la pavimentazione della bottega. Al termine della campagna 2016 essa risulta ancora coperta a est dai suoi riempimenti e, a ovest, dagli strati del suo stesso crollo e dal collasso delle stratificazioni in cui era tagliata. È possibile che questo apprestamento fosse connesso ad una canaletta in muratura allestita, poco distante, all'interno di un taglio appositamente realizzato (3058, 3060, 3069: figg. 10, 15, 16, 17). Messa in evidenza per un tratto di circa 2.6 m., questa canaletta era costituita da una struttura in mattoni quadrati (circa 25 x 25 cm) legati da una malta di calce bianca piuttosto compatta, che foderava anche le pareti e il fondo del taglio. Il fondo della struttura presentava una pendenza da Sud verso Nord²¹.

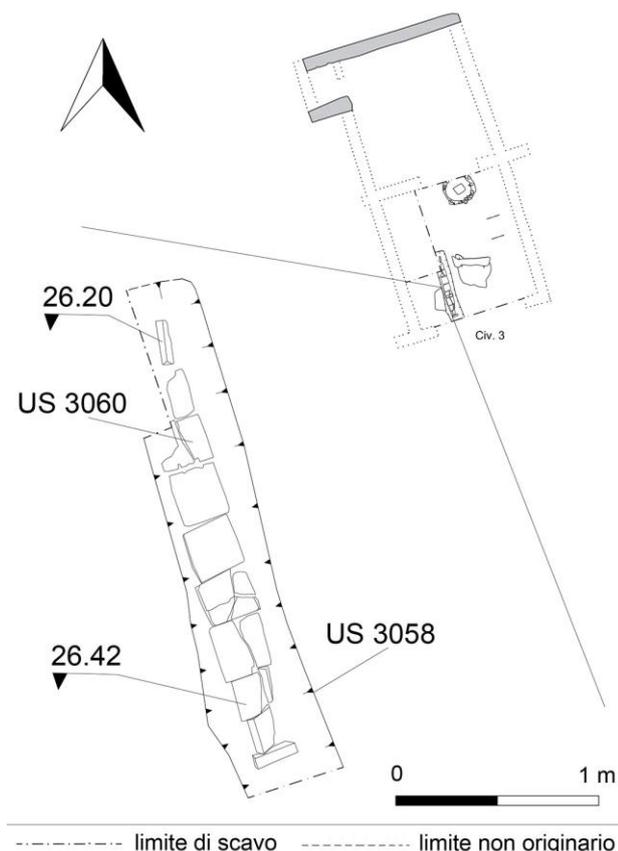
Fig. 15. VII.14.3. Planimetria di dettaglio della canaletta in muratura (3058, 3060, 3069), forse riferibile alla struttura 4. In alto, a destra, il posizionamento del contesto nell'ambito del civico 3.

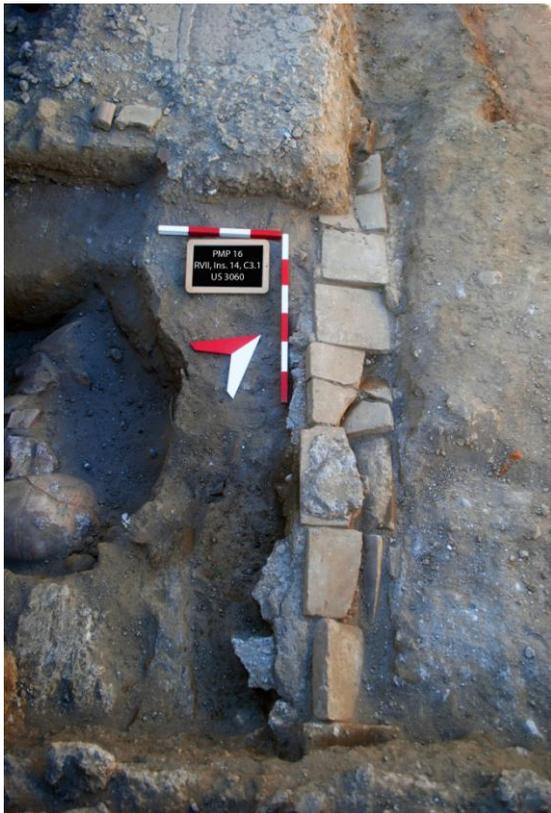
Fig. 16. VII.14.3. Struttura di laterizi posta a copertura della canaletta 3058, 3060, 3069, nella parte meridionale del vano 3.1. Per il posizionamento del contesto nell'ambito del civico 3, cfr. figg. 10, 15.

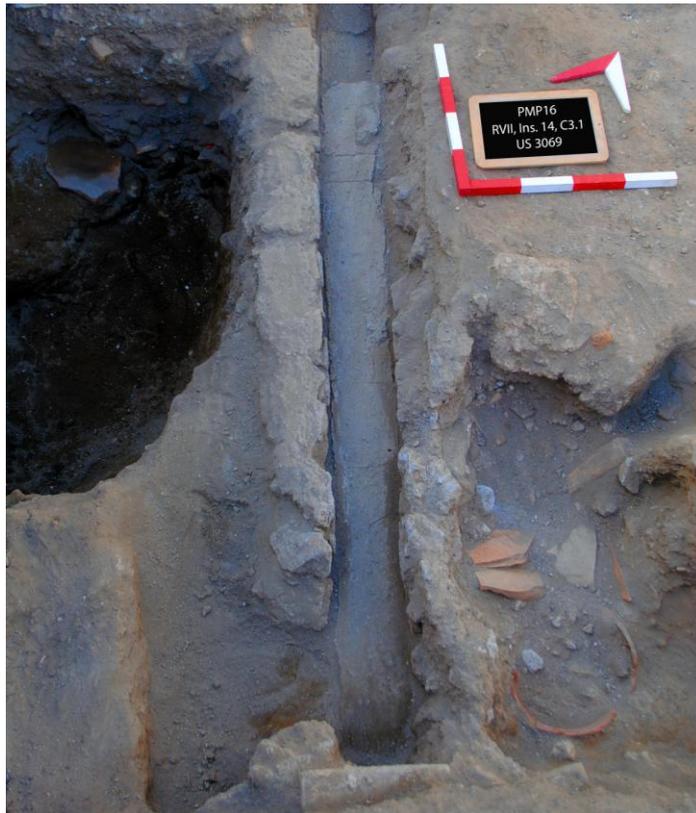
Fig. 17. VII.14.3. Fondo e spallete in malta di calce della canaletta 3058, 3060, 3069, nella parte meridionale del vano 3.1. Per il posizionamento del contesto nell'ambito del civico 3, cfr. figg. 10, 15.

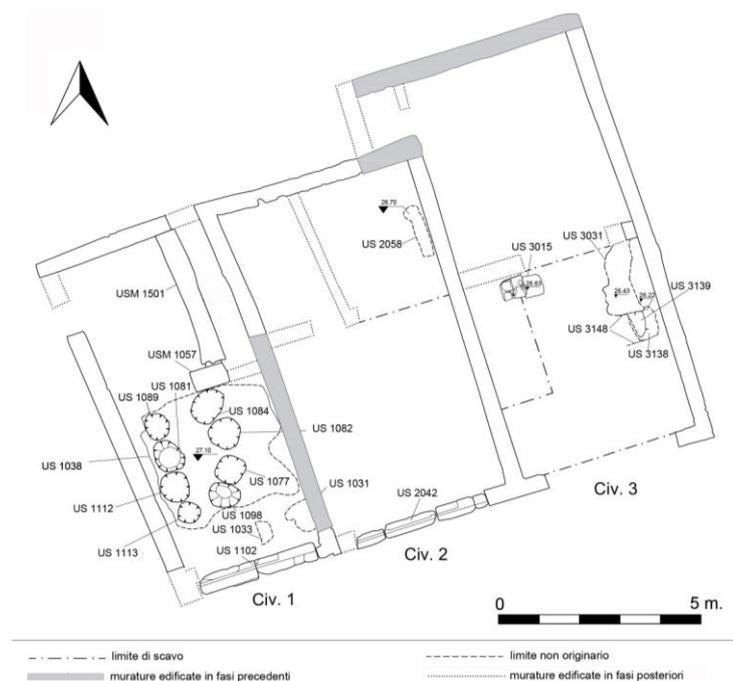
Fig. 18. VII.14.1-3. Planimetria complessiva dei resti riferibili al Periodo III (fine I sec. a.C. - 79 d.C.).

Tutta l'area dei civici 1-3, in questo periodo, è ormai racchiusa all'interno di uno spazio costruito, che si affaccia su via dell'Abbondanza con una serie di vani distinti, alcuni dei quali (civici 1 e 2) già ospitano attività commerciali (fig. 18).

no verosimilmente coperti da alcune tavole di legno. Tutto il vano 3.1 fu poi interessato dall'allestimento di una prima pavimentazione in malta di calce (3031: fig. 18).

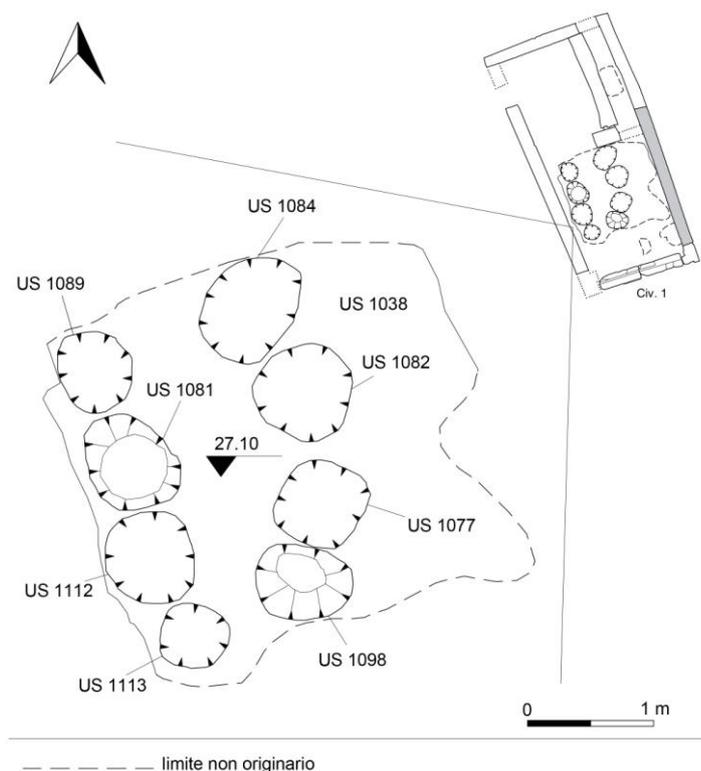
Fig. 19. VII.14.1. Planimetria di dettaglio dei resti del bancone all'interno del vano 1.1 (1077, 1081, 1082, 1084, 1089, 1098, 1112, 1113). In alto, a destra, il posizionamento del contesto nell'ambito del civico 1.

Per quanto riguarda le altre due cavità (1084, 1089: figg. 18, 19, 20), lo stato di conservazione degli alloggiamenti non consente di formulare ipotesi²⁵.

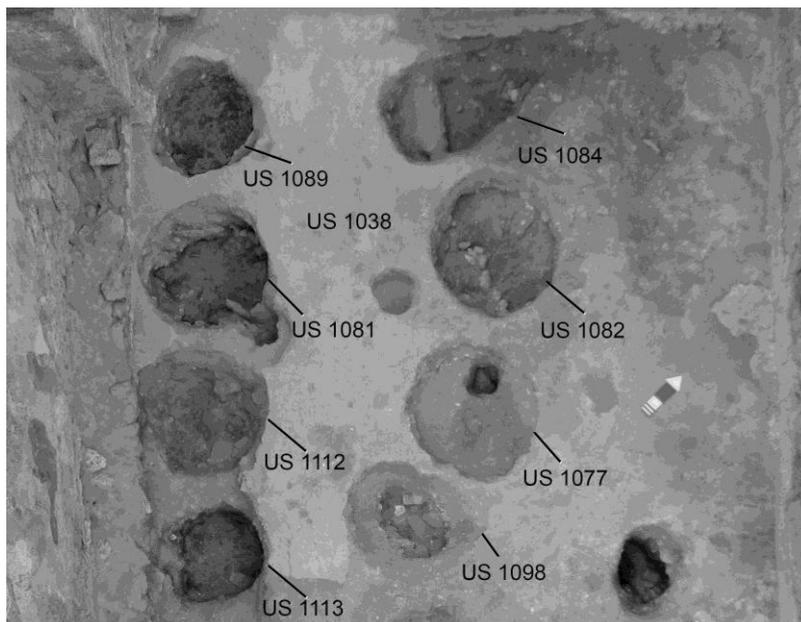
Fig. 20. VII.14.1. Resti del bancone all'interno del vano 1.1 (1077, 1081, 1082, 1084, 1089, 1098, 1112, 1113). Per il posizionamento del contesto nell'ambito del civico 1, cfr. figg. 18, 19.

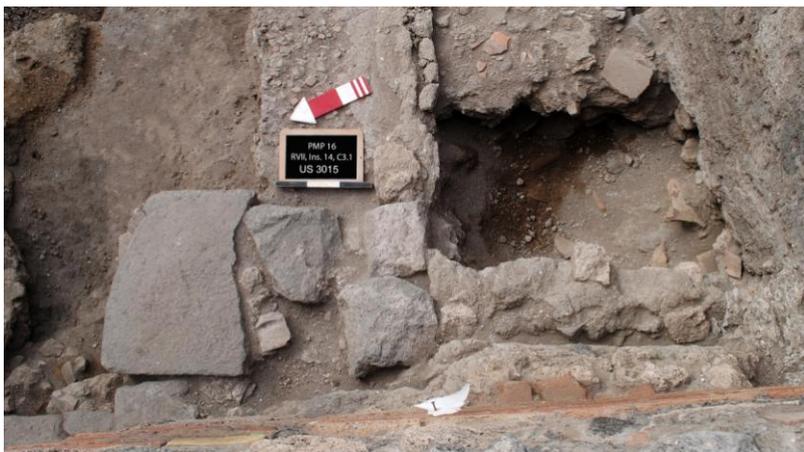
Fig. 21. VII.14.3. Resti dei gradini in pietra relativi alla scala (3015) presente nel vano 3.1. Per il posizionamento del contesto nell'ambito del civico 3, cfr. fig. 18.

A questo medesimo assetto si riconduce la presenza di una scala che, addossata al muro perimetrale Ovest del vano 3.1, consentiva l'accesso ad un piano sopraelevato (3015: figg. 18, 21). A Nord, la scala era costruita forse contro un parapetto in muratura leggera, che suddivideva l'area del civico 3 in due distinti ambienti, con planimetria ed estensione simili a quelle che ancora caratterizzano il vano nel 79 d.C. La scala, la cui struttura si appoggia ad un lacerto dell'intonaco originario del vano, presentava un basamento in pietra, costituito da due gradini, che correva perpendicolare al muro perimetrale Ovest. Da qui, proseguiva forse con una struttura in legno, parallela alla muratura perimetrale Ovest del vano, cui era probabilmente ancorata. Lo stato di conservazione del muro perimetrale Ovest di 3.1 e 3.2 non consente di stabilire se la parte in legno della scala si sviluppasse verso Sud o verso Nord e questo, purtroppo,

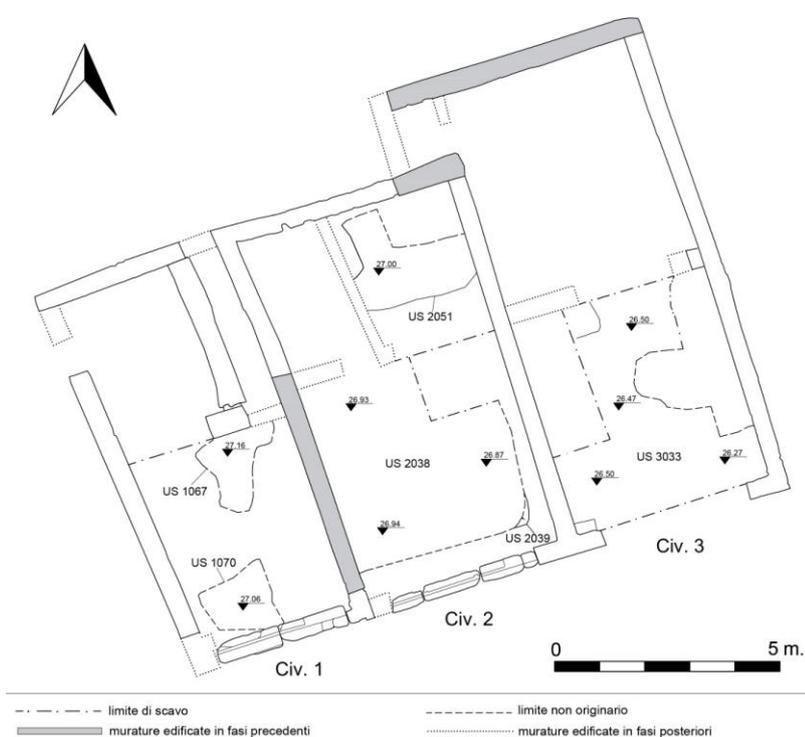
Fig. 22. VII.14.1-3. Planimetria complessiva degli strati di cenere e macerie nell'area dei civici 1-3.

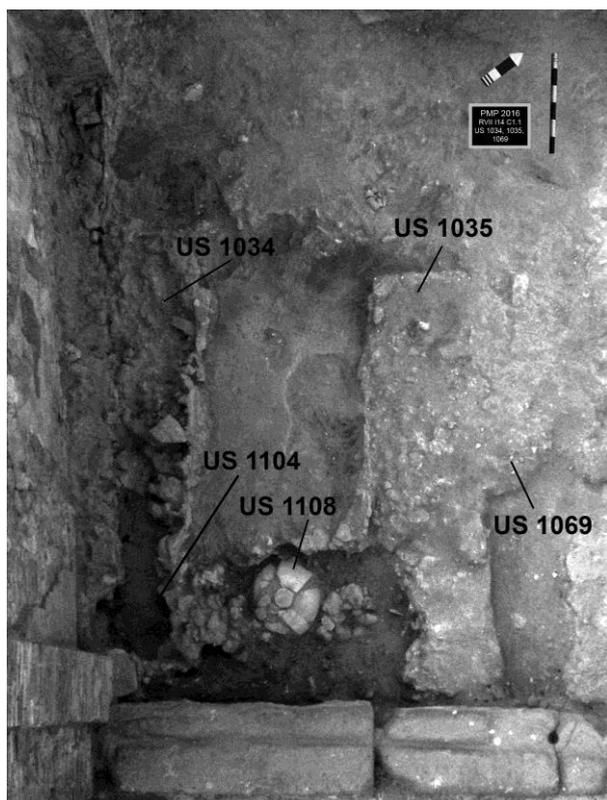
Fig. 25. VII.14.1. Resti del nuovo bancone allestito all'interno del vano 1.1 (1004, 1034, 1035, 1069, 1108). Per il posizionamento del contesto nell'ambito del civico 1, cfr. figg. 23, 24.

Il nuovo bancone (1034, 1035, 1069: figg. 23, 24, 25), che viene ad affacciarsi direttamente su Via dell'Abbondanza, è quasi addossato alla soglia di accesso di 1.1. Di questo apprestamento, realizzato con una struttura leggera di tavole e travetti in legno, che ricorda il banco raffigurato nel celebre affresco della Casa del Panettiere (VII, 3, 30), rimane una serie di tracce negative, registrate sugli strati di pavimentazione in malta di calce che ad esso furono addossati (1034, 1035, 1069: figg. 23, 24, 25)²⁹.

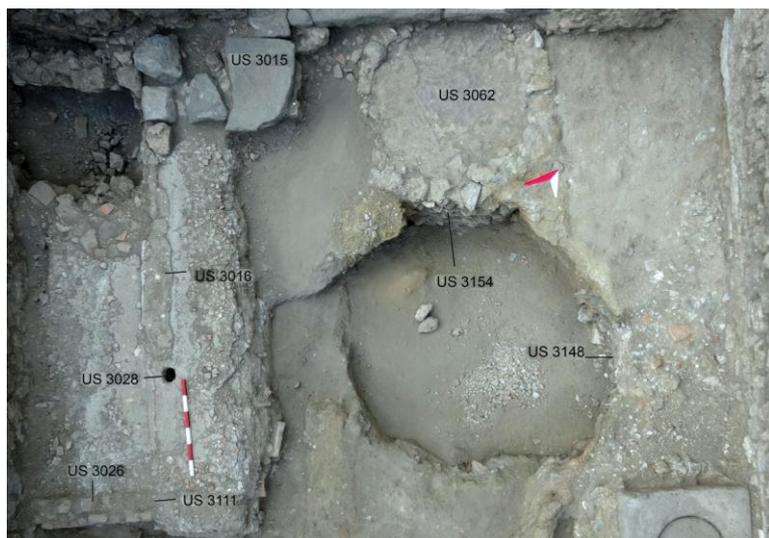
Fig. 28. VII.14.3. Vista sulla parte settentrionale del vano 3.1 al termine della campagna di scavo 2016. A sinistra, i resti del vano rettangolare (3016, 3026); al centro, in alto, la struttura a pozzo 3062; a destra, i resti della struttura 4 (3148), ancora coperta dai suoi riempimenti. Per il posizionamento di questi contesti nell'ambito del civico 3, cfr. anche figg. 10, 23.
