Besana Brianza (MI). Scavo nella chiesa dei Santi Pietro e Paolo di Brugora

Laura Simone Zopfi, Laura Lodovici

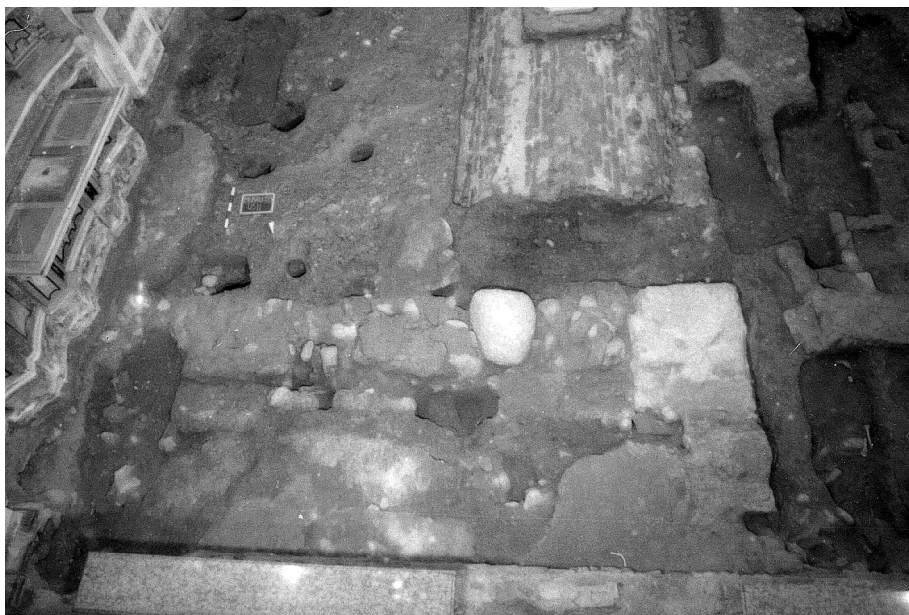
Fig. 2. Veduta generale: in primo piano le fondazioni attribuibili alla prima fase della chiesa e buche dei pali per le impalcature.

In quest'area erano inoltre presenti tre cripte, disposte una al centro della chiesa e le altre in corrispondenza degli angoli SE e SW, contenenti ossa umane non in connessione. Sempre all'interno dell'aula centrale sono state individuate dodici tombe singole. Cinque sepolture, scelte a seconda del migliore stato di conservazione, sono state scavate completamente. L'attività più recente, documentata in entrambi i vani, è una serie di buche di palo dovute, con tutta verosimiglianza, all'erezione di impalcature per la realizzazione della decorazione parietale settecentesca ancora visibile su tutti gli alzati dell'edificio (fig. 2).

Lungo i perimetri della chiesa attuale, ad una distanza di circa m 2 da essi, sono state individuate varie buche riconosciute come asportazioni di pali, eretti probabilmente per sostenere le impalcature necessarie alla decorazione delle pareti interne.

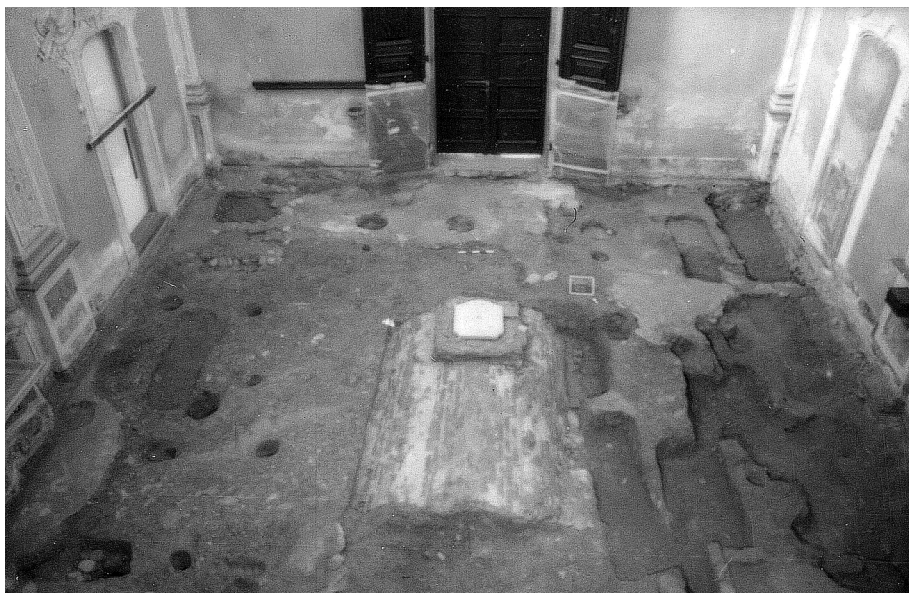
Fig. 4. Veduta generale dello scavo, al centro la volta della cripta centrale.

Al centro, proprio di fronte all'altare, è stata messa in luce una cripta (fig. 4), con orientamento NE-SW, di forma rettangolare (m 1,80 x 0,88). L'altezza massima alla chiave di volta è di m 1,22. Per quanto è stato possibile vedere essa è realizzata con mattoni posti di piatto legati da malta rosata molto grezza; le pareti interne sono rivestite da uno strato di intonaco piuttosto grezzo non liscio. Il vano è coperto da una volta a botte e vi si accede da una
